# MOTORENTEILE UND FILTER: SCHADENSBILDER, URSACHEN UND VERMEIDUNG

Technische Information

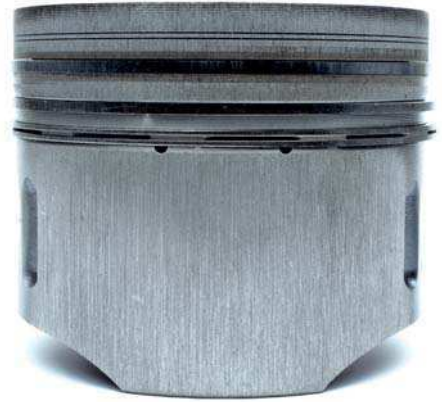
- Der Kolbenschaft weist ein mattes, breites Tragbild auf der Druck- und Gegendruckseite auf (Abb. 1).
- Das Bearbeitungsprofil am Kolbenschaft (Abb. 2) und am Laufpartner (Zylinderwand oder Zylinderlaufbuchse) ist abgetragen (Abb. 3).
- Kolbenschaft, Kolbenringe, Zylinderwand und/oder Zylinderlaufbuchse weisen schmale Riefen in Laufrichtung auf.
- Kolbenringe und Nutflanken haben Höhenverschleiß (Abb. 4).
- An den Kolbenringen ist ein großes Stoßspiel. Die Ringkanten sind messerscharf.
- Die Laufstege des Ölabbstreifings sind abgetragen (Abb. 5).
- Der Kolbenbolzen hat Riefen mit wellenförmigem Profil in Längsrichtung (Abb. 6).
- Auch an anderen Bauteilen, zum Beispiel an einem Ventilschaft, kann man Schmutzverschleiß finden (Abb. 7).

Abb. 1  
Schmutzverschleiß am Kolben –  
starke Riefen in Längsrichtung

- Das Ansaugsystem ist auf Undichtheiten zu prüfen.
- Der Luftfilter muss überprüft und ggf. ausgetauscht werden.
- Vor der Montage müssen das Kurbelgehäuse sowie die Saugrohre von Schmutz befreit werden.
- Während der Montage ist auf Sauberkeit zu achten.

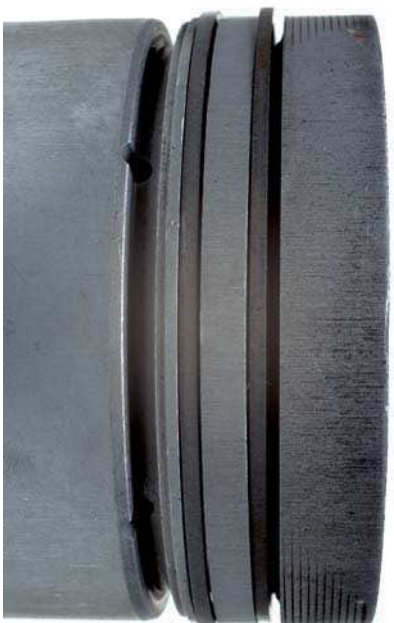
Abb. 4  
Axialverschleiß der Kolbenringe

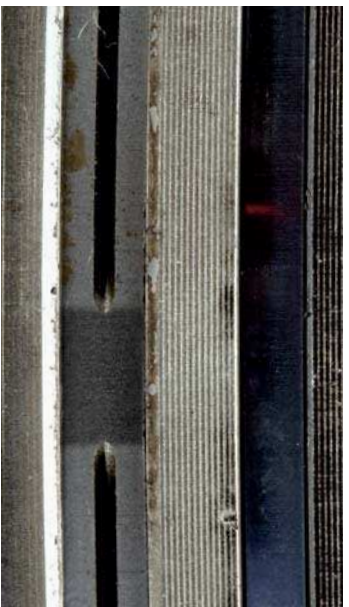
Abb. 5  
Extrem verschlissener Ölabbstreifring

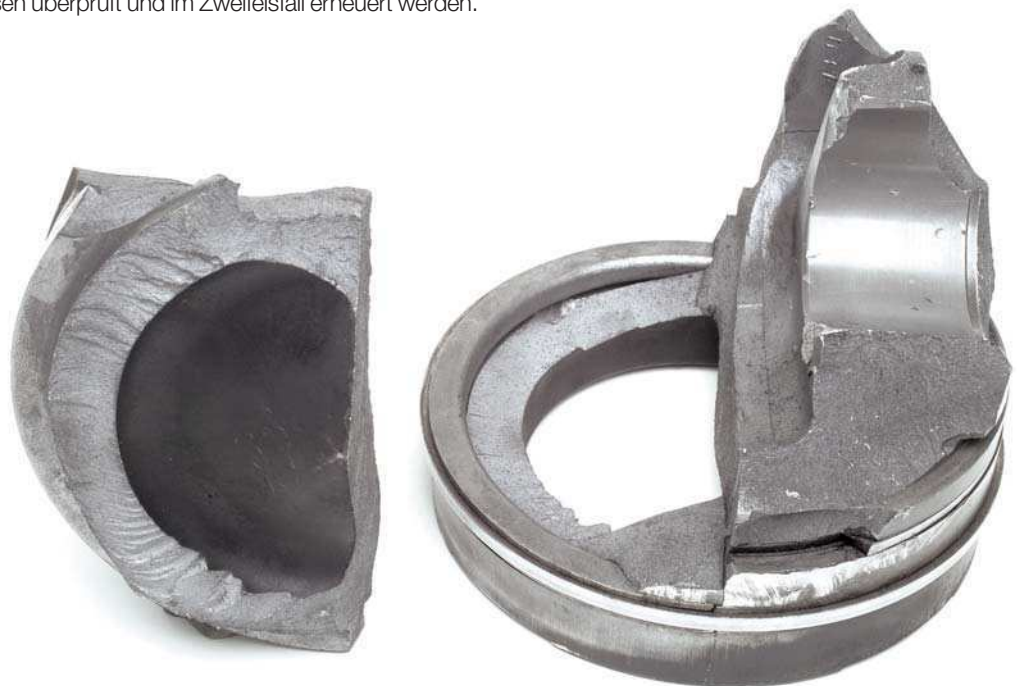
- Der Kolben ist zerbrochen oder deformiert (*Abb. 1*).
- Die Pleuelstange ist verbogen und gebrochen (*Abb. 2*).
- Der Pleuelringsteg des betroffenen Kolbens weist einen Gewaltbruch auf (*Abb. 3a+b*).
- Der Pleuelbolzen ist gebrochen.

Die Ursache für diesen Schaden beruht auf Flüssigkeiten, Wasser oder Kraftstoff, die in den Brennraum gelangt sind. Da sich weder Wasser noch Kraftstoffe komprimieren lassen, entsteht mit dem Flüssigkeitsschlag eine abrupte Beanspruchung des Kolbens, des Pleuelbolzens, der Pleuelstange, des Zylinderkopfes, des Pleuelgehäuses, der Pleuelringe und der Pleuelwelle. Zu viel Flüssigkeit kann aus folgenden Gründen in den Brennraum gelangen:

Abb. 1  
Durch Flüssigkeitsschlag  
zerborstener Nz-Kolben

- Bei der Überholung eines Motors müssen einwandfreie Dichtungen verwendet werden. Defekte Dichtungen sind auszutauschen.
- Die Einspritzdüsen müssen überprüft und im Zweifelsfall erneuert werden.

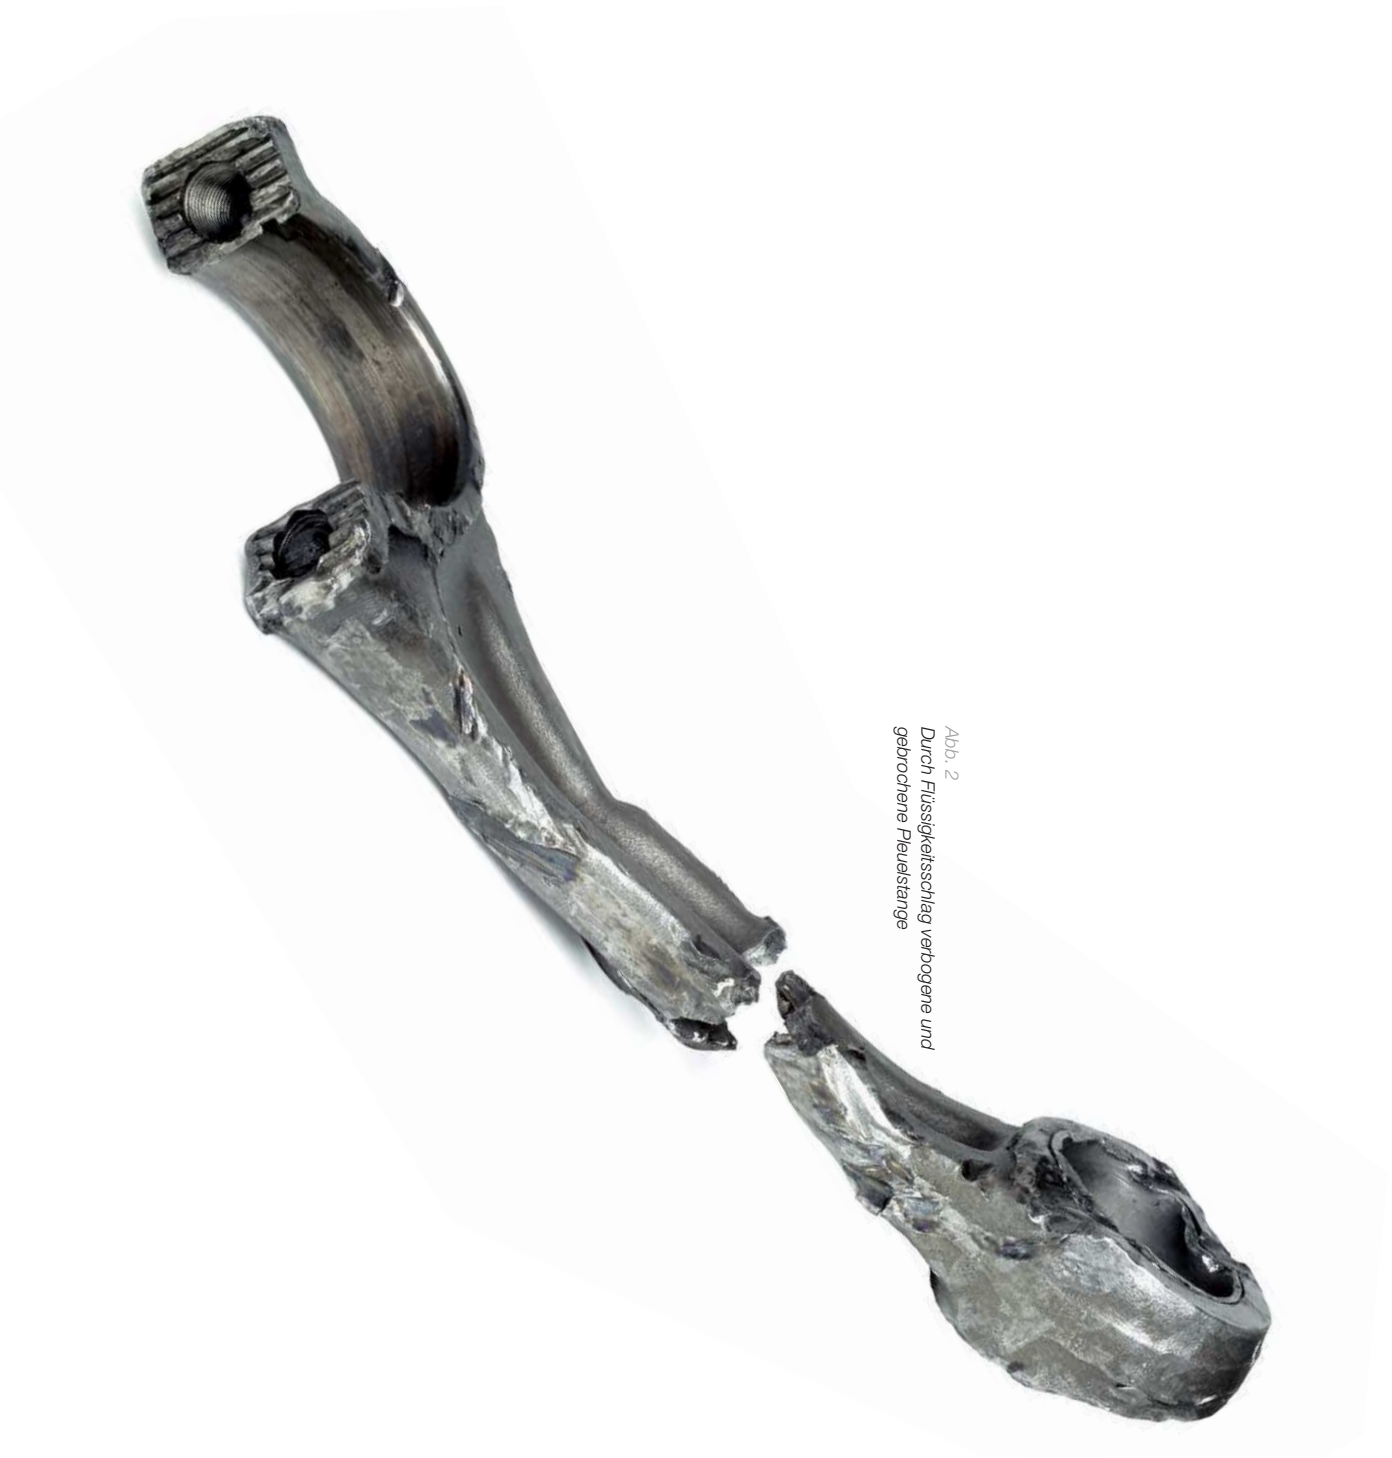
Abb. 2  
Durch Flüssigkeitsschlag verbogene und  
gebrochene Pleuelstange

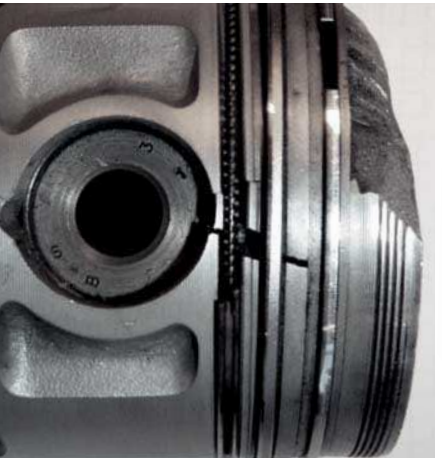
Abb. 3a  
Gewaltbruch vom Kolbenboden bis zur Nabenbohrung

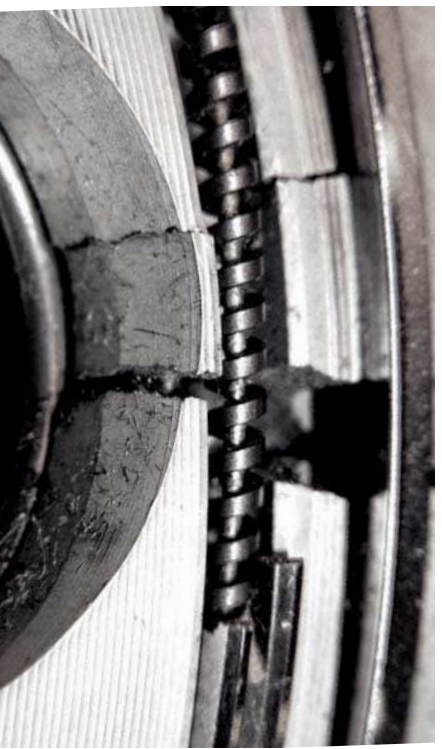
Abb. 3b  
Nahaufnahme eines Gewaltbruchs

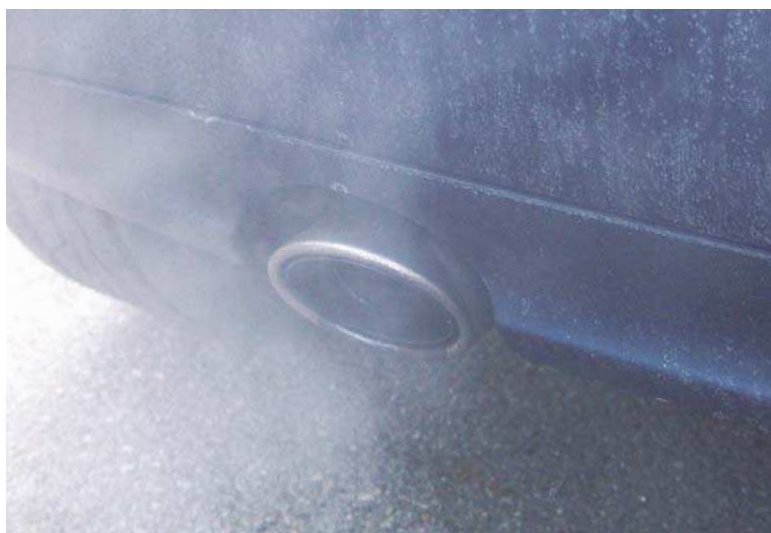
Abb. 2  
Qualmender Auspuff

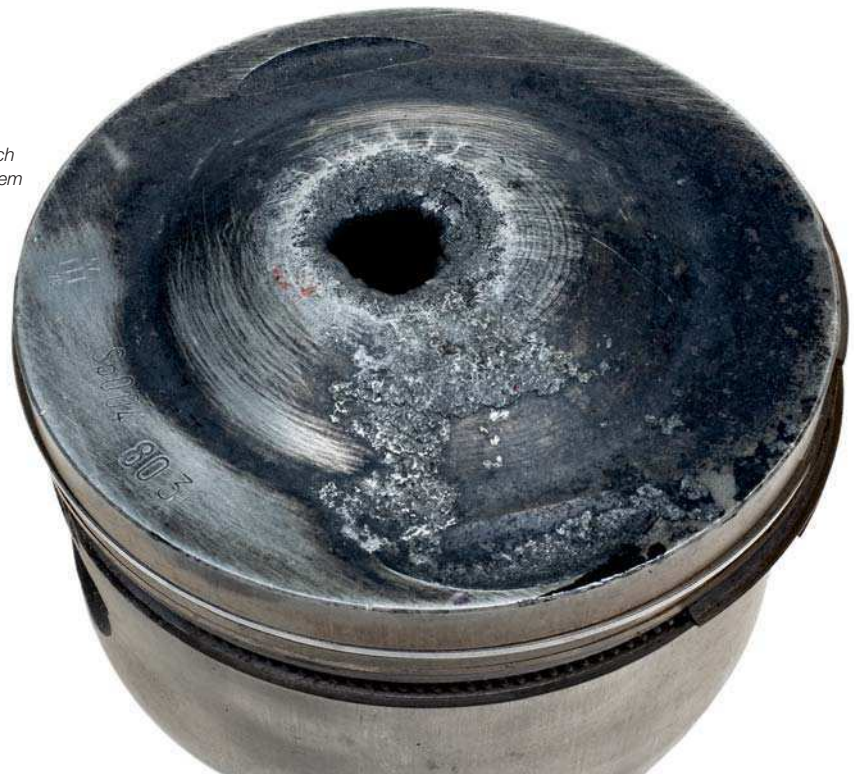
Abb. 1  
Loch im Kolbenboden, verursacht durch den Einsatz von Zündkerzen mit falschem Wärmewert

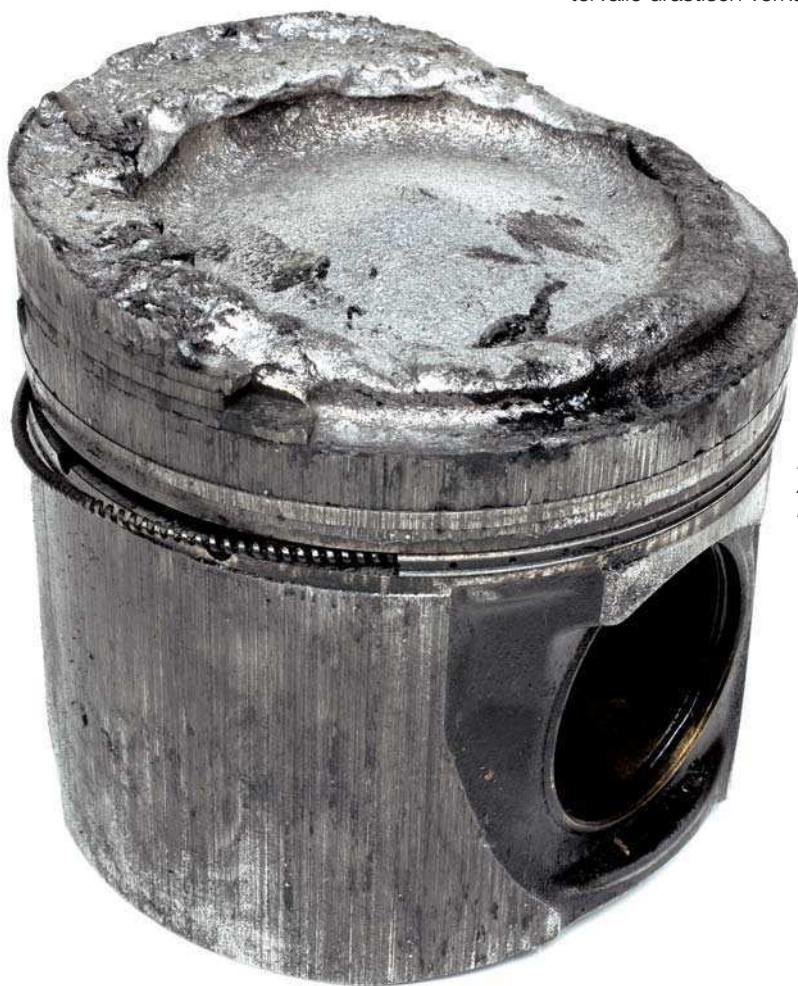
Abb. 2  
Abgeschmolzene Kolbenkrone am Dieselpiston

- Die Einspritzmenge und der Einspritzzeitpunkt müssen nach Herstellerangaben eingestellt werden.
- Die Einspritzdüsen sind auf Dichtheit, Abspritzdruck und Strahlbild zu prüfen.
- Bei der Montage der Kühlöldüsen ist die richtige Ausrichtung zu beachten.
- Die Ölkanäle in Motorblock, Kurbelwelle und Zylinderkopf sind sorgfältig zu reinigen.
- Das Druckregelventil muss auf korrekte Funktion überprüft werden.
- Beim Betrieb des Motors mit Biokraftstoffen müssen die Ölwechselintervalle drastisch verkürzt werden.

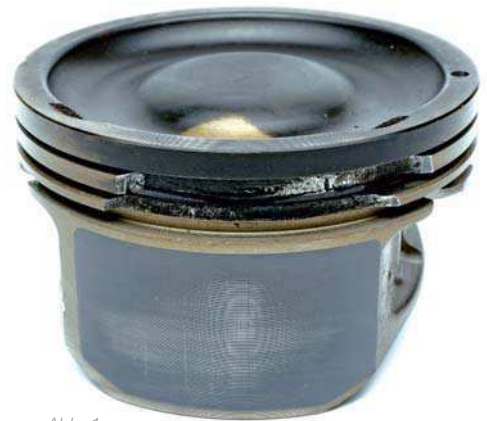
- Bei gebrochenen Kolbenringstegen sind zwei Bruchverläufe zu unterscheiden: von oben nach unten (*Abb. 1a+b*) oder von unten nach oben (*Abb. 2–3*).
- Am Kolbenboden, am Feuersteg und an den Nutflanken sind Erosionsspuren erkennbar.

Ursache dieser Schadensbilder sind mechanische Überlastungen, die wiederum entweder durch eine Störung im Verbrennungsprozess, einen Montagefehler oder einen Flüssigkeitsschlag verursacht worden sind.

Abb. 1a  
Gebrochene Kolbenringstege durch Störung im Verbrennungsprozess

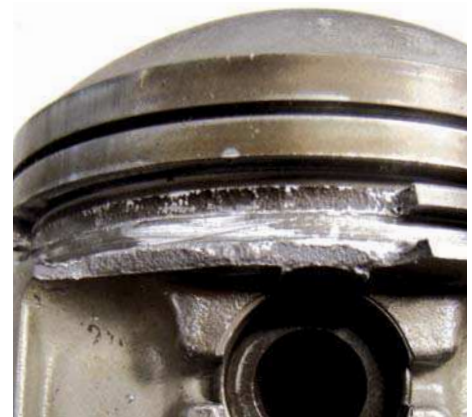
Abb. 1b  
Nahaufnahme des Bruchverlaufs von oben nach unten

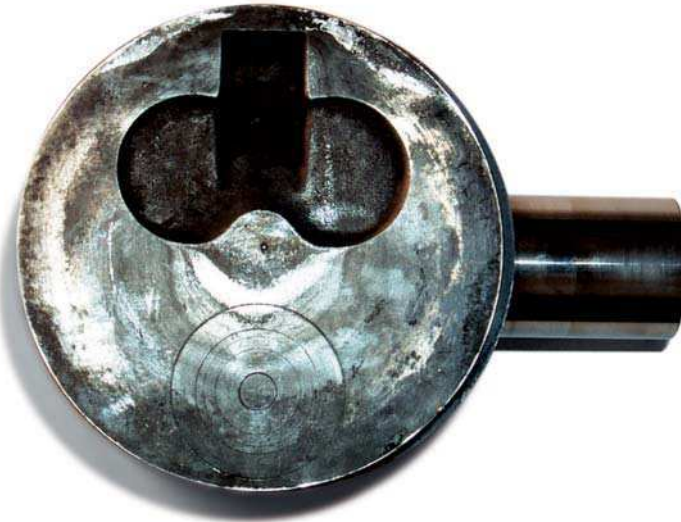
Abb. 1  
Kolbenboden mit Ventilaufschlag

- Beim Einbau müssen die Steuerzeiten korrekt eingestellt werden.
- Während der Montage ist das Spaltmaß an allen Zylindern zu kontrollieren.
- Bei hartem Laufgeräusch muss zur Vermeidung von Folgeschäden der Motor abgestellt und nach der Ursache gesucht werden.

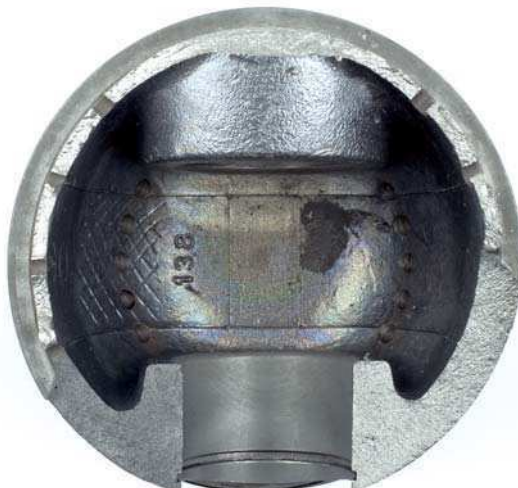
Abb. 3  
Quer auf Höhe der Kolbenbolzenachse abgebrochener Kolben

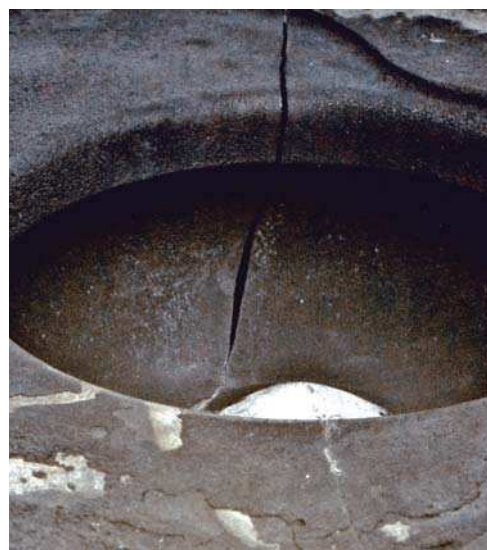
Abb. 1  
Risse im Muldenrand

- Eine Leistungssteigerung und die damit notwendigen Modifikationen am Triebwerk dürfen nur vom Motorenhersteller oder von versierten Motorentunern vorgenommen werden.
- Die Einspritzpumpe muss nach Herstellervorgaben eingestellt werden.

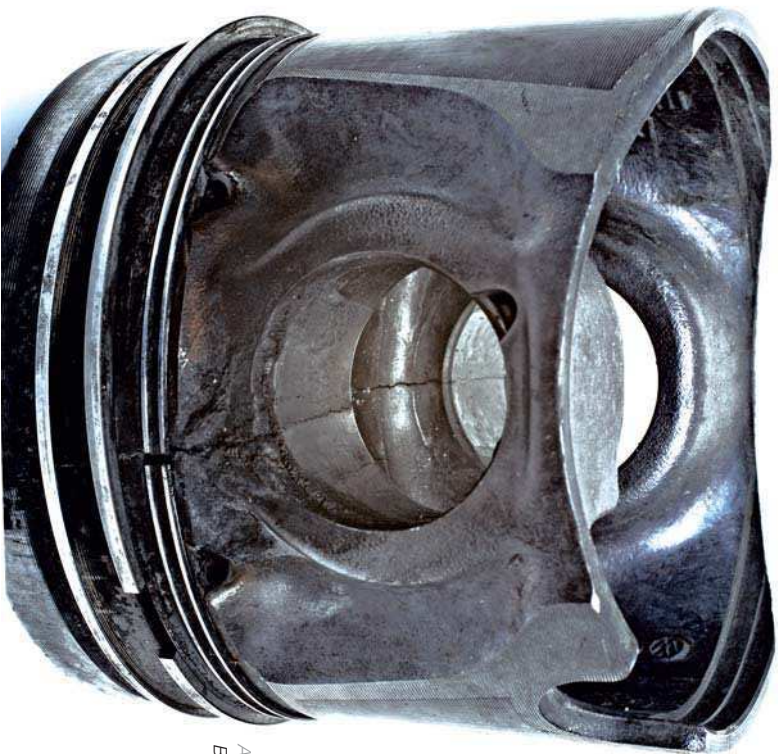
Abb. 2  
Bis in die Nebenbohrung gebrochener Kolben

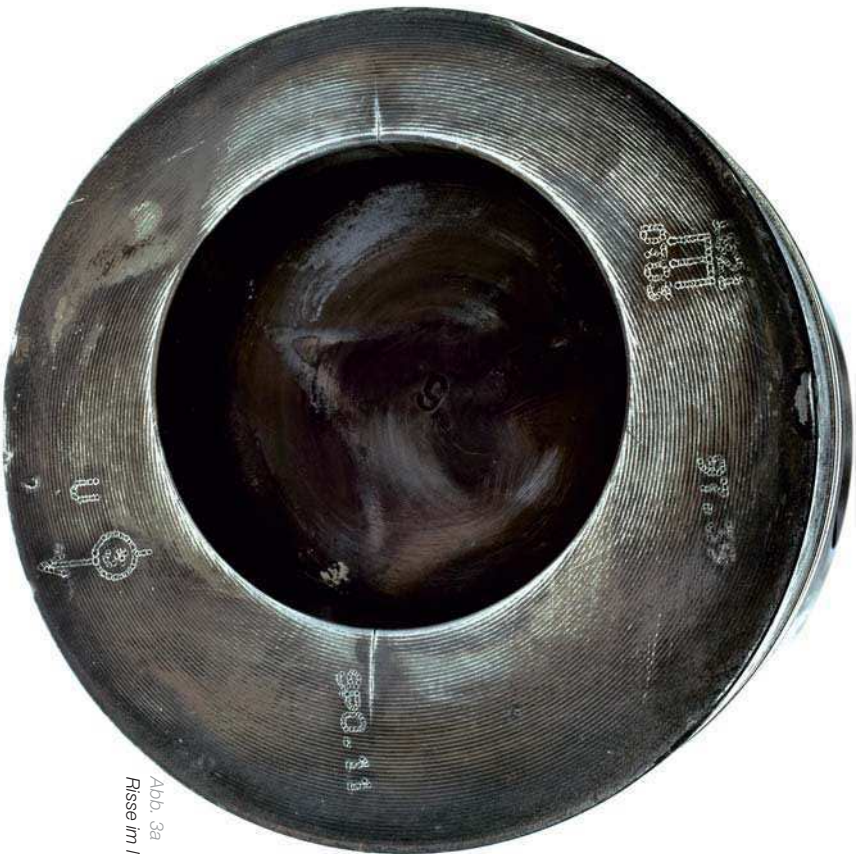
Abb. 3a  
Risse im Muldenrand

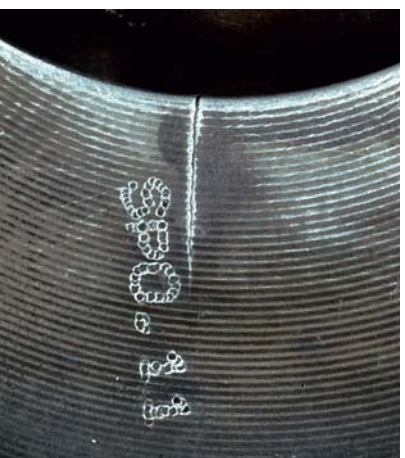
Abb. 3b  
Nahaufnahme

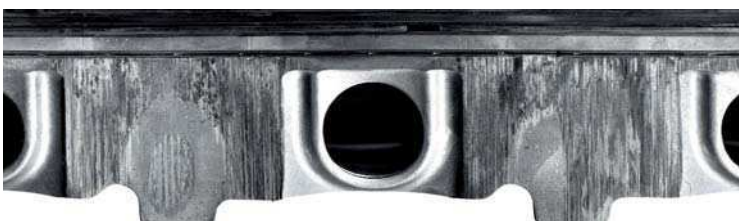
Abb. 1  
Fresser am Kolbenschaft, verursacht durch Spielmangel

- Das korrekte Zylindermaß muss unbedingt eingehalten werden. Dieses kann mittels der auf den Kolben angegebenen Werte (Kolbendurchmesser plus Einbauspiel) ermittelt werden.
- Der Kühlwasserkreislauf ist zu überprüfen, im Einzelnen also:
  - Kühlmittelstand
  - Wasserpumpe (Keilriemen)
  - Thermostat
  - Lüfter
- Das Kühlsystem muss entlüftet werden. Das schließt auch den Heizkreislauf mit ein.

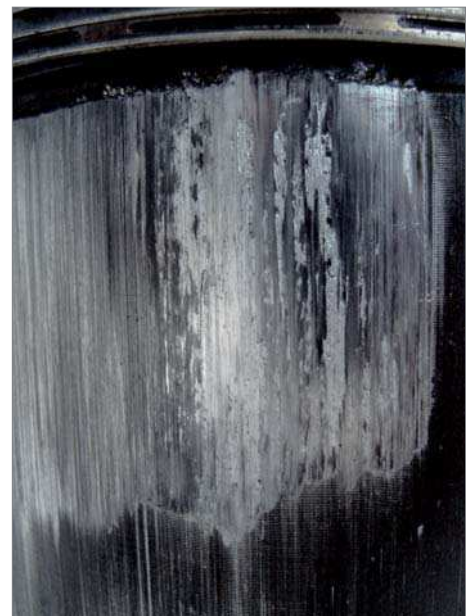
Abb. 2  
Teilweise hochglänzende Fressstellen

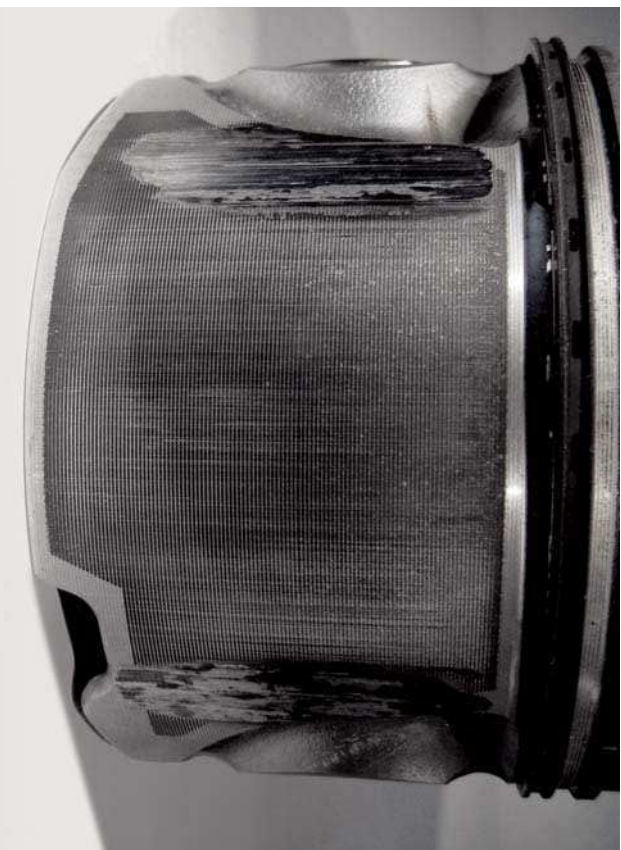
Abb. 2  
Seitliche Kolbenfresser neben der  
Nebenbohrung

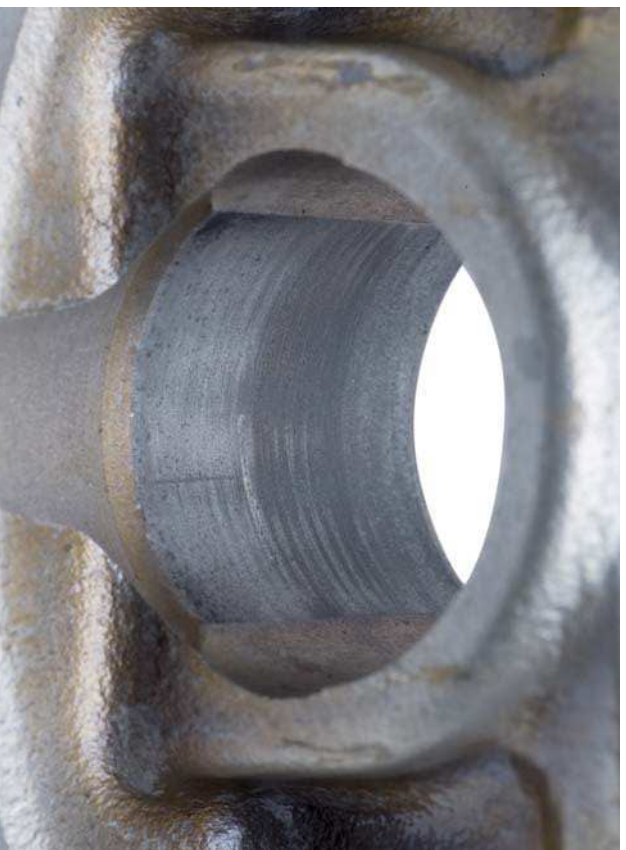
Abb. 3  
Nebenbohrung mit Fressspuren

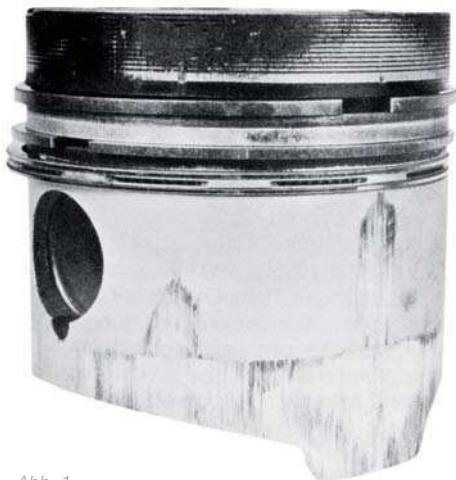
Abb. 1  
Fresser am unteren Kolbenschaft durch Einschnürung der Zylinderlaufbuchse

- Die Zylinderkopfschrauben müssen nach den Anzugsvorschriften angezogen werden.
- Um einen Spielmangel oder Zylinderverzug ausschließen zu können, sind nasse Zylinderlaufbuchsen zuerst ohne Dichtungen zu montieren. Somit kann ein Spielmangel rechtzeitig erkannt werden. Erst danach ist die Zylinderlaufbuchse komplett mit den Dichtungen zu montieren.
- Die Honmaschine muss korrekt eingestellt werden. Während und nach dem Honen müssen die Zylinderbohrungen in mehreren Ebenen und Lagen nachgemessen werden.

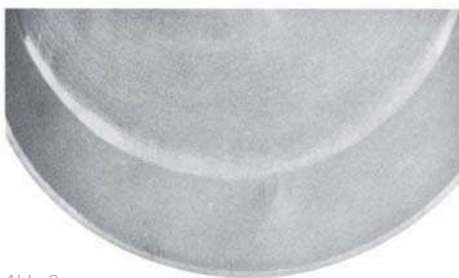
Abb. 2  
Glänzende, umlaufende Linie an der Zylinderbohrung

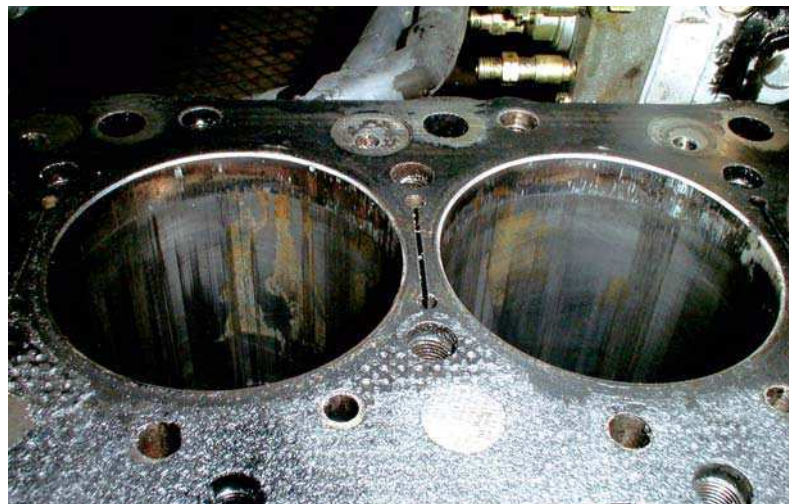
Abb. 2  
Zylinderbohrung mit Längsriefen

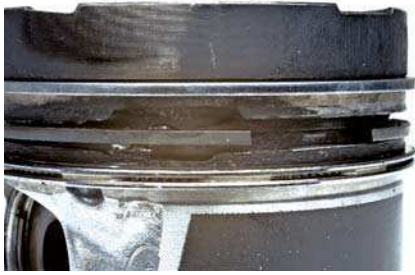
Abb. 1  
Stark ausgearbeitete Kolbenringnut

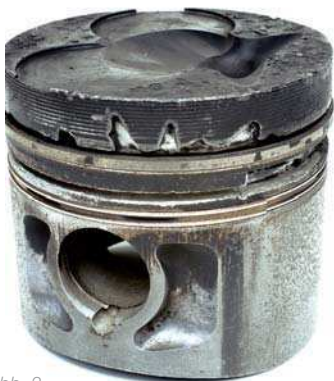
Abb. 3  
Beschädigungen des Kolbenbodens durch einzelne Bruchstücke des Ringträgers

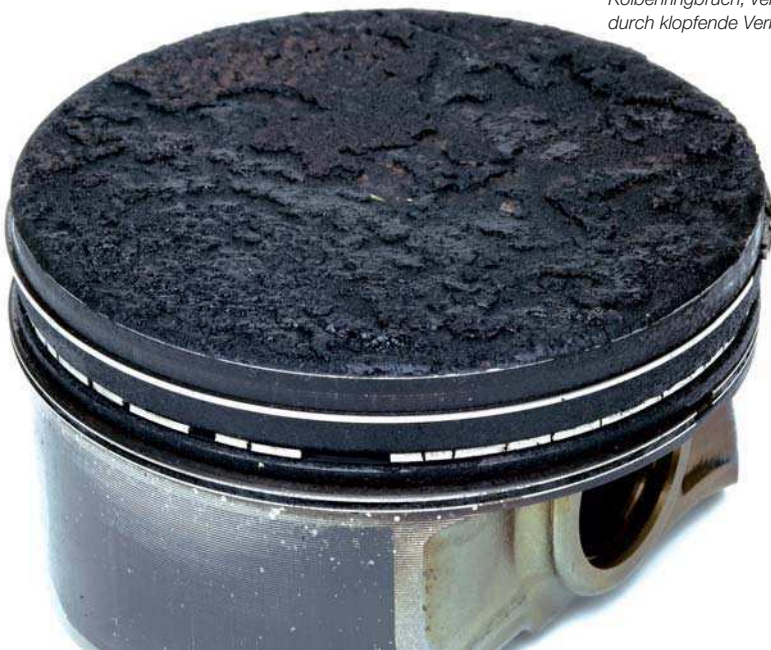
Abb. 4a  
Kolbenringbruch, verursacht durch klopfende Verbrennung

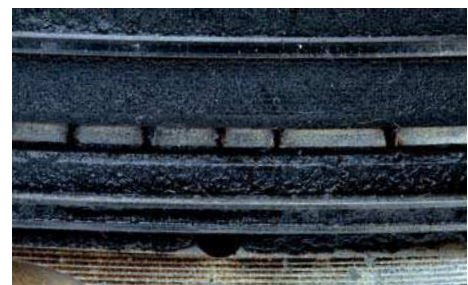
Abb. 4b  
Nahaufnahme eines Kolbenringbruchs

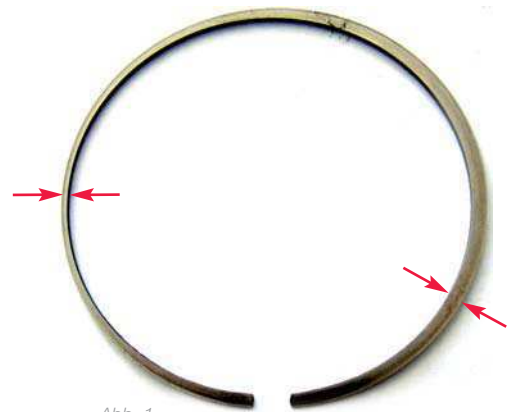
Abb. 1  
Kolbenring mit extremem Radialverschleiß

- Das Ansaugsystem ist auf Undichtheiten zu prüfen.
- Der Luftfilter muss überprüft und ggf. ausgetauscht werden.
- Vor der Montage müssen das Kurbelgehäuse sowie die Saugrohre von Schmutz befreit werden.
- Während der Montage ist auf Sauberkeit zu achten.

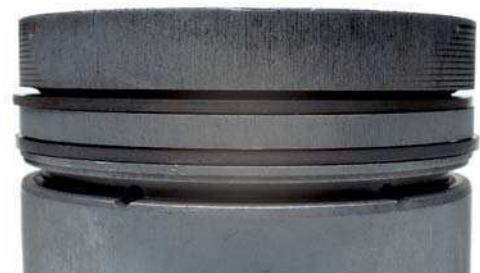
Abb. 2  
Starker Axialverschleiß besonders am 1. Kolbenring

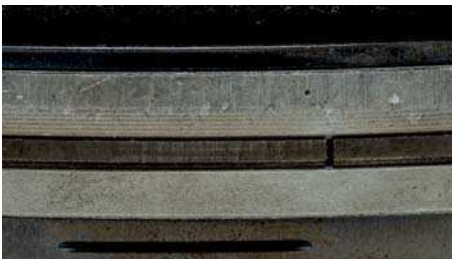
Abb. 1  
Starker Radialverschleiß bei relativ geringem Axialverschleiß

- Die Einspritzanlage ist falsch eingestellt.
- Die Kaltstartanreicherung ist zu fett.
- Die Einspritzdüsen arbeiten mangelhaft, beispielsweise durch einen zugesetzten Kraftstofffilter.
- Durch ein zu kleines Spaltmaß schlägt der Kolben am Zylinderkopf an und verursacht dadurch das unkontrollierte Einspritzen der Düsen.
- Der Verdichtungsdruck ist zu gering, was zu Zündaussetzern führen kann. Dies kann folgende Ursachen haben:
  - Ein Ventil ist undicht.
  - Die Zylinderkopfdichtung ist undicht.
  - Die Steuerzeiten sind nicht korrekt eingestellt.
  - Das Spaltmaß ist zu groß.
  - Ein Kolbenring ist bzw. mehrere Kolbenringe sind defekt.
  - Im Zündsystem ist ein Fehler aufgetreten, z. B. eine defekte Zündkerze.

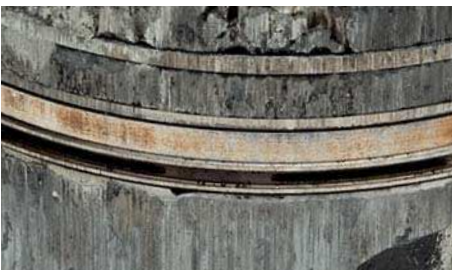
Abb. 2  
Riefen und brandige Stellen an Kolbenringen

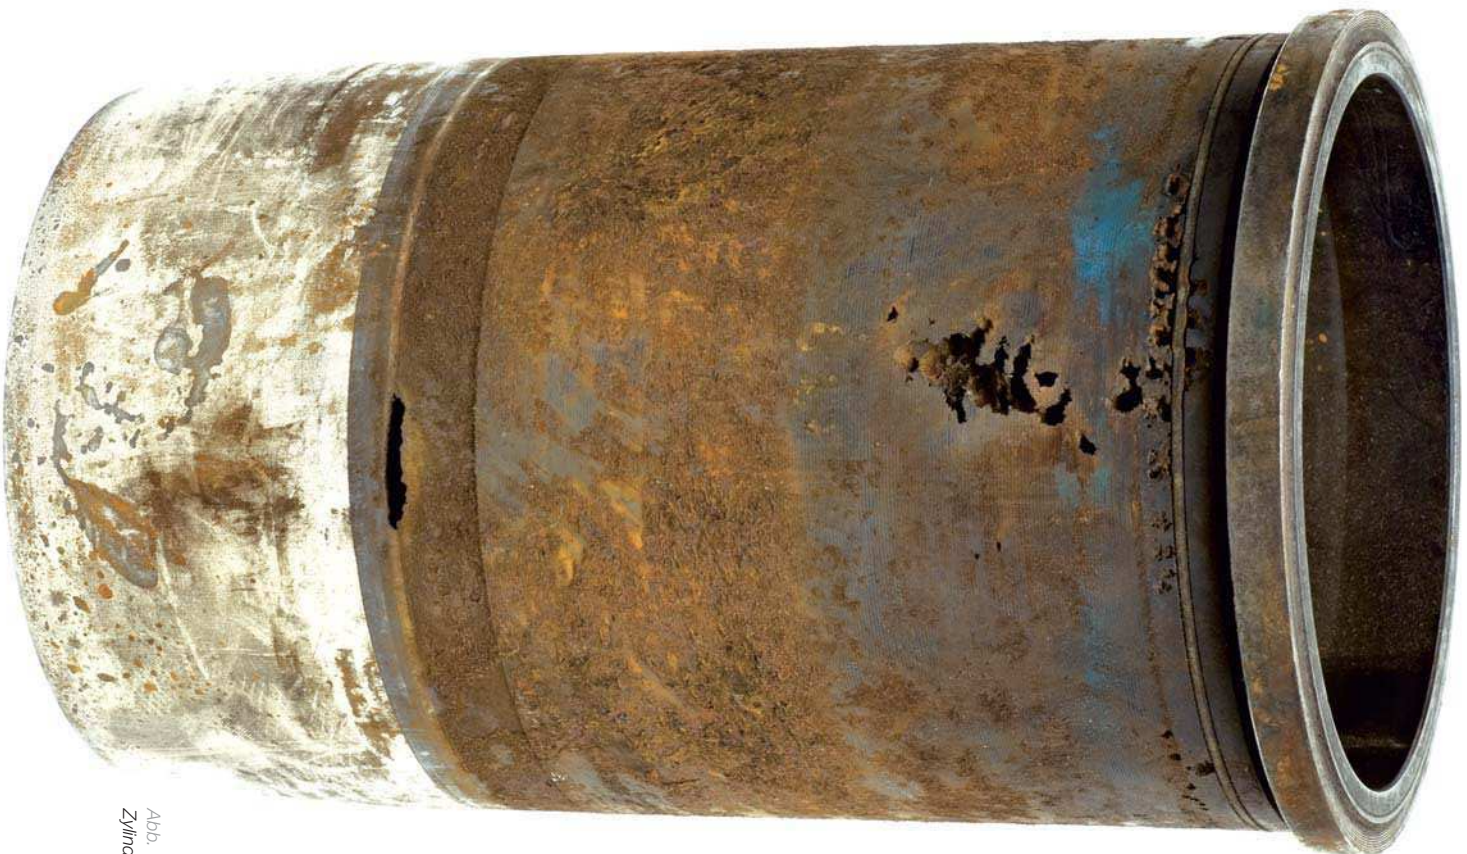
Abb. 1a  
Zylinderlaufbuchse mit Kavitationsschäden

- Das Kühlsystem (Kühlerdeckel, Schläuche, Schellen) ist unbedingt auf Dichtheit zu untersuchen.
- Es muss ausreichend Frostschutzmittel mit Korrosionsschutz eingefüllt werden.
- Die Funktion des Kühlsystems (Thermostat, Lüfter, Thermoschalter) ist zu überprüfen.

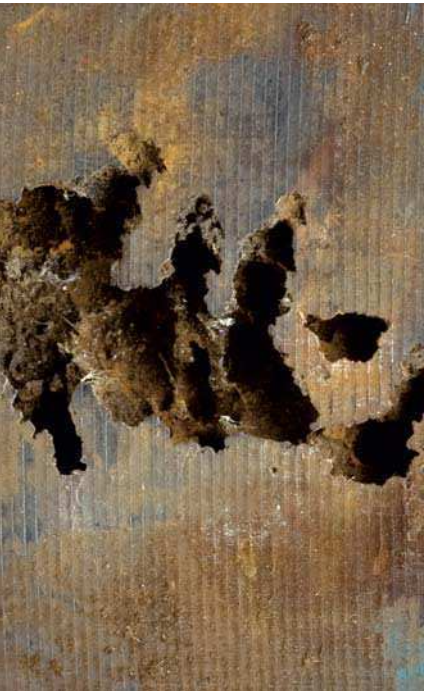
Abb. 1b  
Nahaufnahme der Zylinderlaufbuchse mit  
scharfen Kanten und nach innen größer  
werdenden Löchern

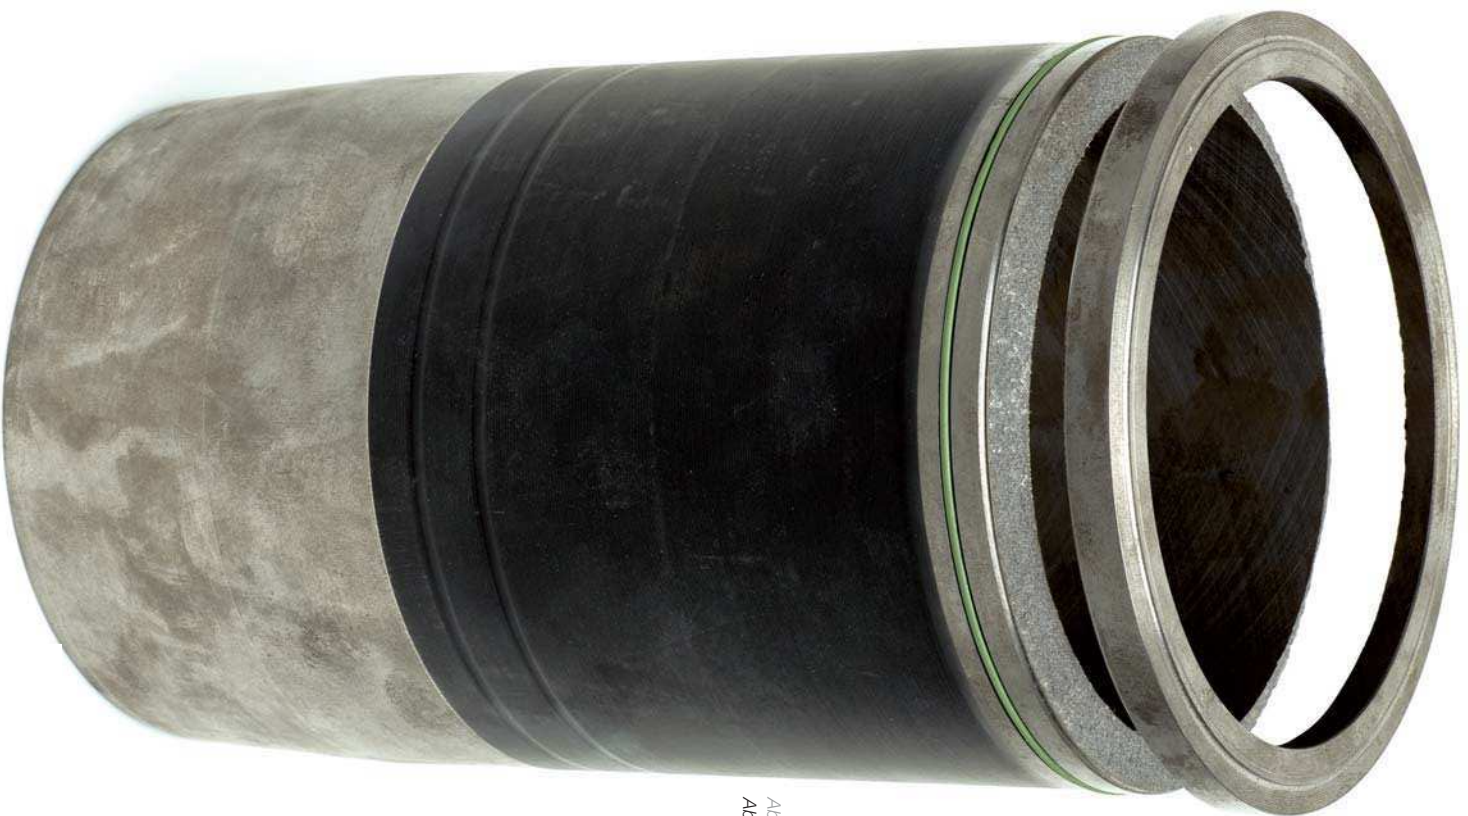
Abb. 1  
Abgedrochener Zylinderlaufbuchsband

- Es ist auf eine saubere Bearbeitung der Bundaufnahme im Motorblock zu achten.
- Der Zylinderlaufbuchsensitz muss hinsichtlich Ebenheit und Rechtwinkligkeit geprüft werden.
- Nach der Bundbearbeitung ist die Fase anzubringen.
- Es dürfen nur für den Motor vorgesehene Zylinderkopfdichtungen verwendet werden.

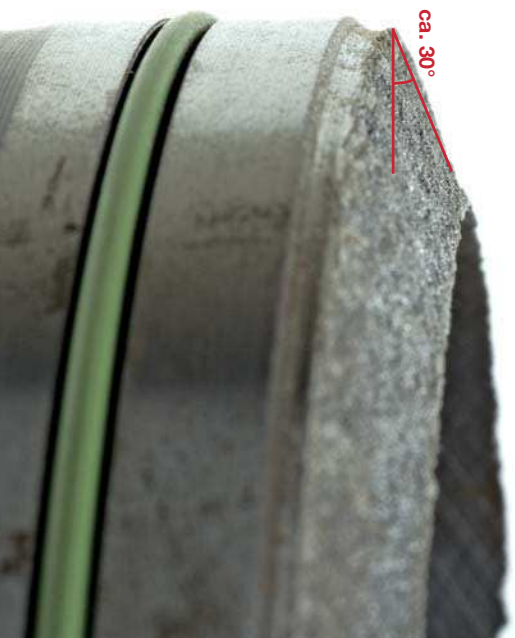
Abb. 2  
Bruch mit grober Struktur und einem  
Verlaufswinkel von ca. 30 Grad

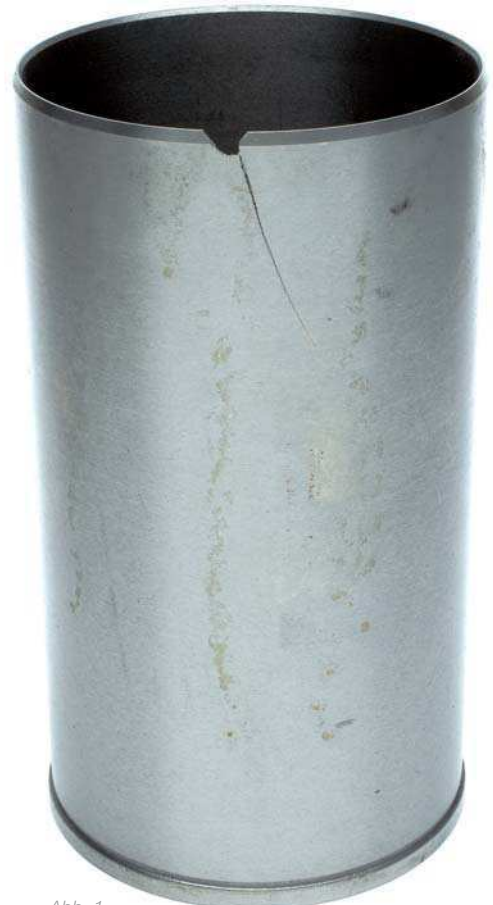
Abb. 1  
Unteres Ende der Zylinderlaufbuchse mit Längsriss

- Zylinderlaufbuchsen müssen vorsichtig und ausschließlich aufrecht transportiert werden.
- Vor dem Einbau der Zylinderlaufbuchse hat eine Klangprobe zu erfolgen. Zusätzlich ist jedoch noch eine optische Prüfung der Zylinderlaufbuchsenoberfläche durchzuführen.

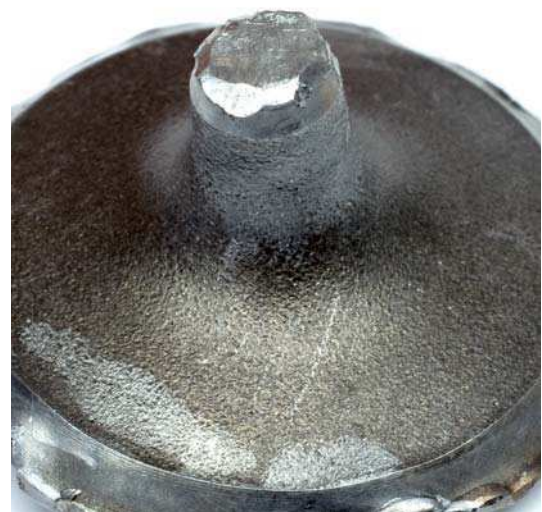
Abb. 3  
Schwingungsbruch mit Bruchfläche am Ventilschaft

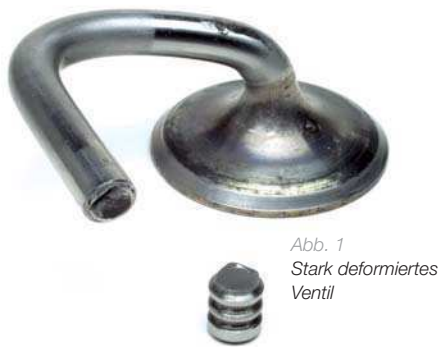
Abb. 1  
Stark deformiertes Ventil

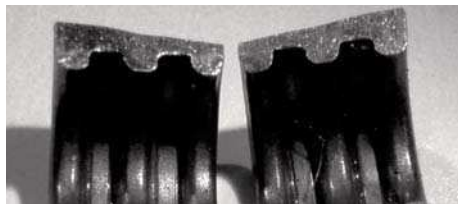
Abb. 3  
Deformationen der Ventileile an den Wülsten

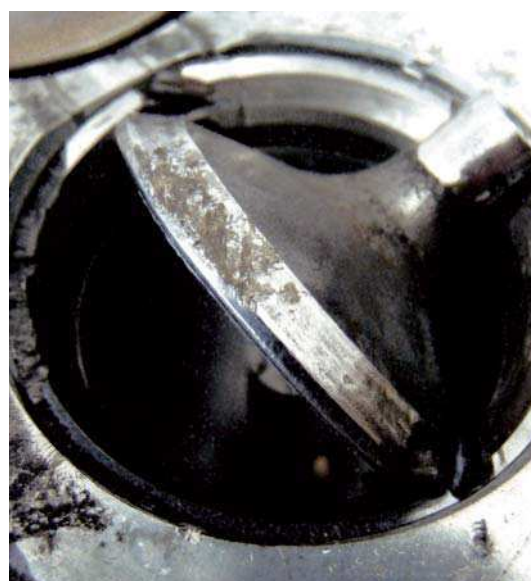
Abb. 1  
Im Bereich des Ventiltellers abgerissenes Ventil

- Die Steuerzeiten müssen bei der Montage genau eingestellt werden.
- Bei einer Zylinderkopfreparatur ist der Ventilrückstand genau zu prüfen.
- Der Betrieb bei Überdrehzahlen ist zu vermeiden.
- Bei der Wiederverwendung von Ventilen müssen diese unbedingt auf Maßhaltigkeit überprüft werden.
- Der Ventilsitz ist sorgfältig zu bearbeiten, sodass die Ventilführung und der Ventilsitz fluchten.

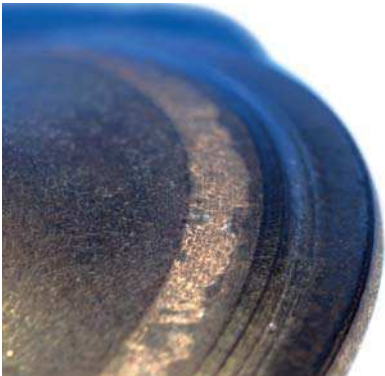
Abb. 1  
Starker Verschleiß an der Dichtfläche

- Die Ventilführung und der Ventilsitz müssen fluchtend sein.
- Das Ventilspiel ist entsprechend den Vorgaben einzustellen.
- Es dürfen nur vom Hersteller angegebene Teile (Federn, Nockenwellen etc.) verwendet werden.
- Die Ventile und Ventilsitzringe müssen für Gasbetrieb geeignet sein.

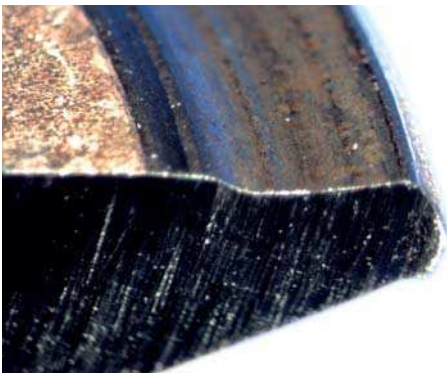
Abb. 2  
Detailansicht der Dichtfläche

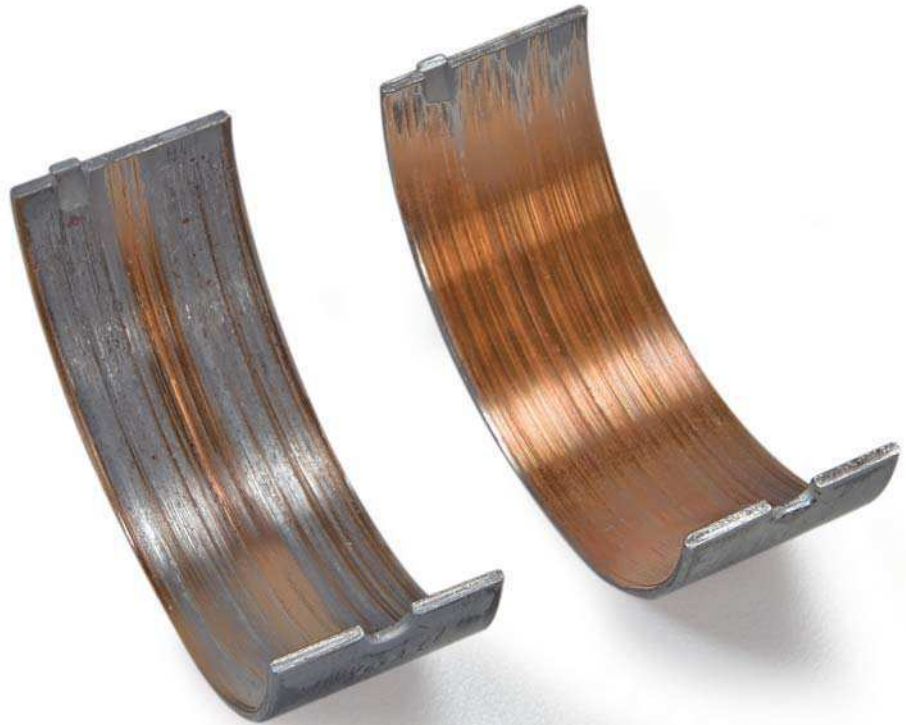
Abb. 1  
Starke Riefen in Umfangsrichtung

- Bei Reparaturen oder beim Zusammenbau des Motors muss unbedingt auf Sauberkeit geachtet werden.
- Es dürfen ausschließlich Qualitätsfilter verwendet werden.
- Der Ölnebelabscheider muss gereinigt und/oder erneuert werden.
- Die Wartung des Fahrzeugs hat regelmäßig und nach Herstellervorgaben zu erfolgen.

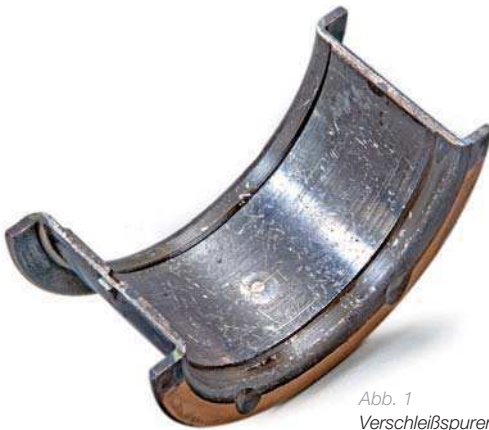
Abb. 1  
Verschleißspuren in der Gleitlagermitte

- Bei der Gleitlagermontage muss unbedingt auf Sauberkeit geachtet werden. Die Gleitlager sind vor dem Einbau mit einem Ledertuch zu reinigen.
- Nach dem Schleifen der Pleuellwellenzapfen müssen die Ölbohrungen immer sorgfältig entgratet werden.

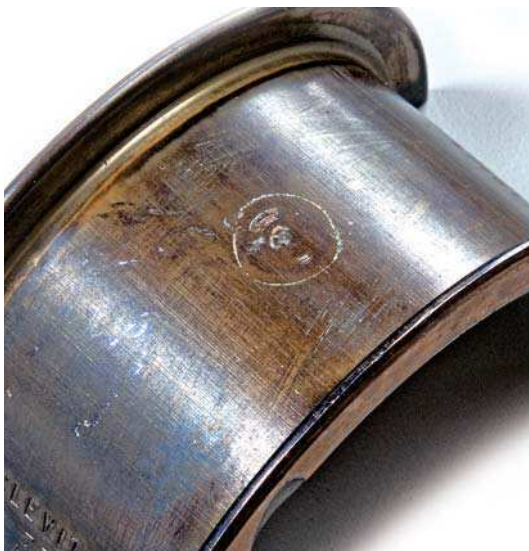
Abb. 2  
Fremdkörperabdruck an der Gleitlager-Außenseite

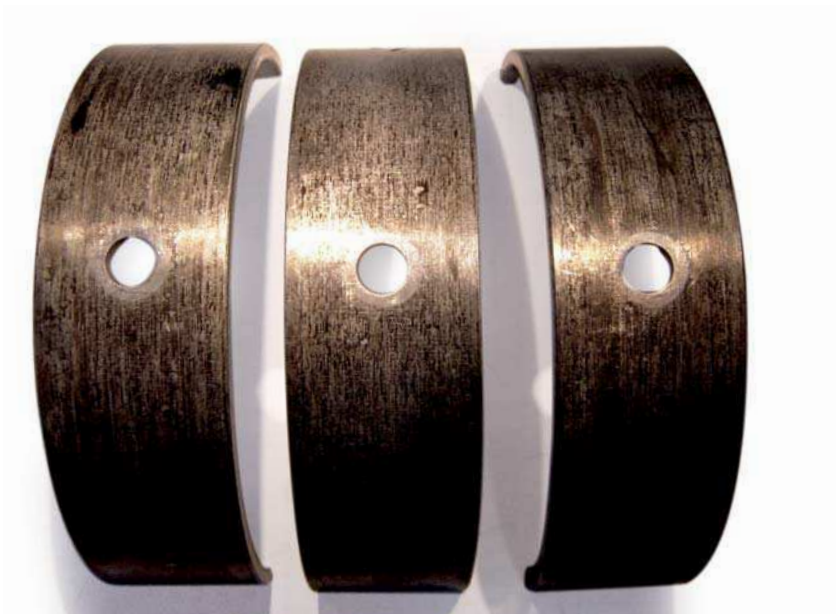
Abb. 1  
Polierte Stellen an der Außenseite der Gleitlager

- Bei der Montage der Gleitlager muss auf Sauberkeit geachtet werden. Die Gleitlager und die Trennfuge der Gleitlageraufnahme sind vor dem Einbau mit einem Ledertuch zu reinigen.
- Die Schrauben der Lagerdeckel müssen nach Herstellerangaben geprüft und ggf. erneuert werden.
- Die Schrauben der Lagerdeckel müssen nach Herstellerangaben (Anzugsmoment, Drehwinkel) angezogen werden.

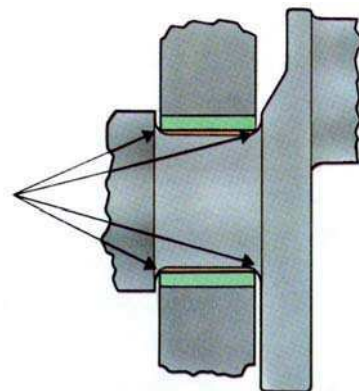
Abb. 2  
Zu großer Radius an den Lagerzapfen

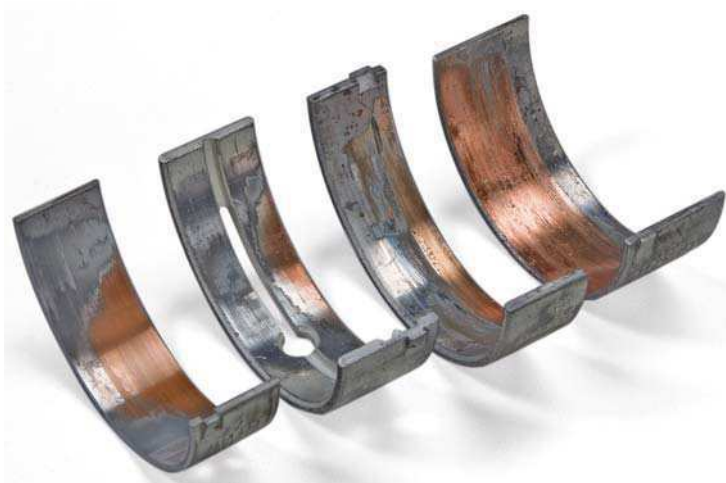
Abb. 1  
Ungleichmäßiger Verschleiß an den Gleitlagern

- Es ist auf eine ausreichende Kühlung des Motors (Kühlwasser, Öl, Kühlöldüsen, Thermostat, Lüfter) zu achten.
- Alle Schrauben müssen nach Herstellerangaben angezogen werden. Dabei ist auch die vorgeschriebene Reihenfolge einzuhalten.
- Die Kurbelwelle muss vor dem Einbau exakt gerichtet sein oder ersetzt werden.

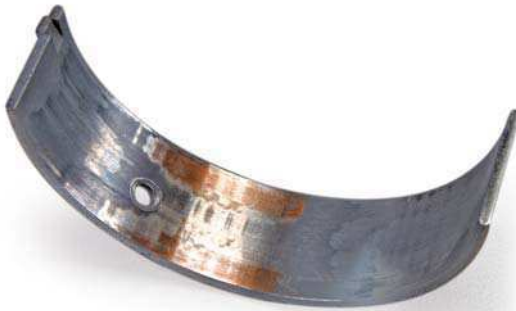
Abb. 1  
Ungleichmäßiger Verschleiß an den Lagerschalen, Laufschrift zum Teil abgetragen

- Die Pleuelstangen müssen vor dem Einbau immer auf Winkligkeit überprüft und ggf. ausgewinkelt werden.
- Die Gleitlagerzapfen sind zylindrisch zu schleifen.

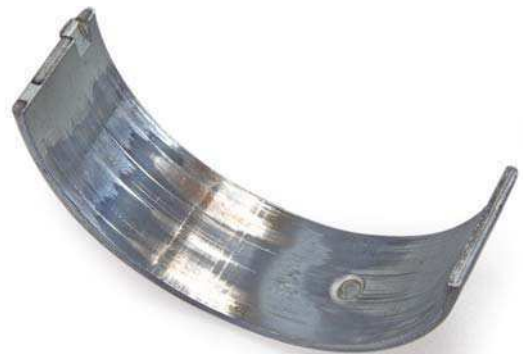
Abb. 2  
Ungleichmäßiger Verschleiß an den Lagerschalen

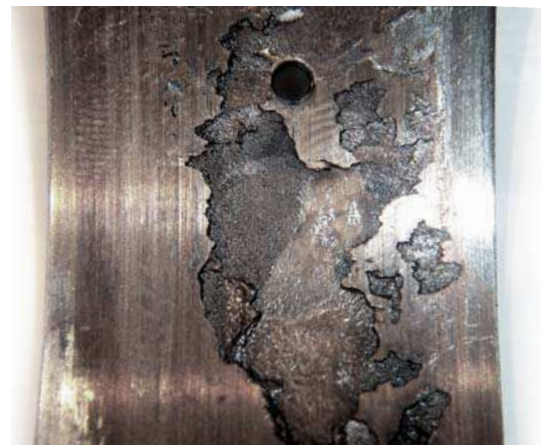
Abb. 1b  
Nahaufnahme der beschädigten Lauffläche

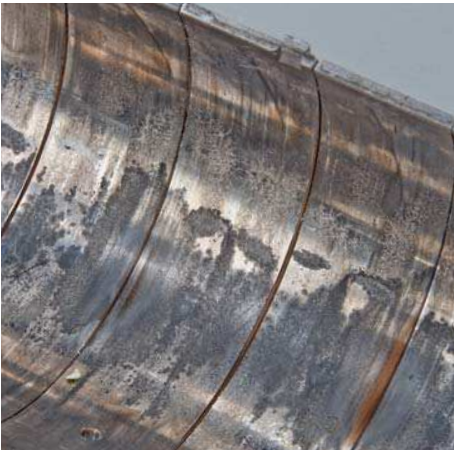
Abb. 1a  
Durch chemisch aggressive Substanzen im Öl verätzte Lagerlaufschrift

- Der Ölwechsel muss stets gemäß den Herstellerangaben durchgeführt werden.
- Das Kühlsystem ist regelmäßig auf Undichtheiten oder Wasserverlust zu überprüfen.
