# MOTORENTEILE UND FILTER: SCHADENSBILDER, URSACHEN UND VERMEIDUNG

Technische Information

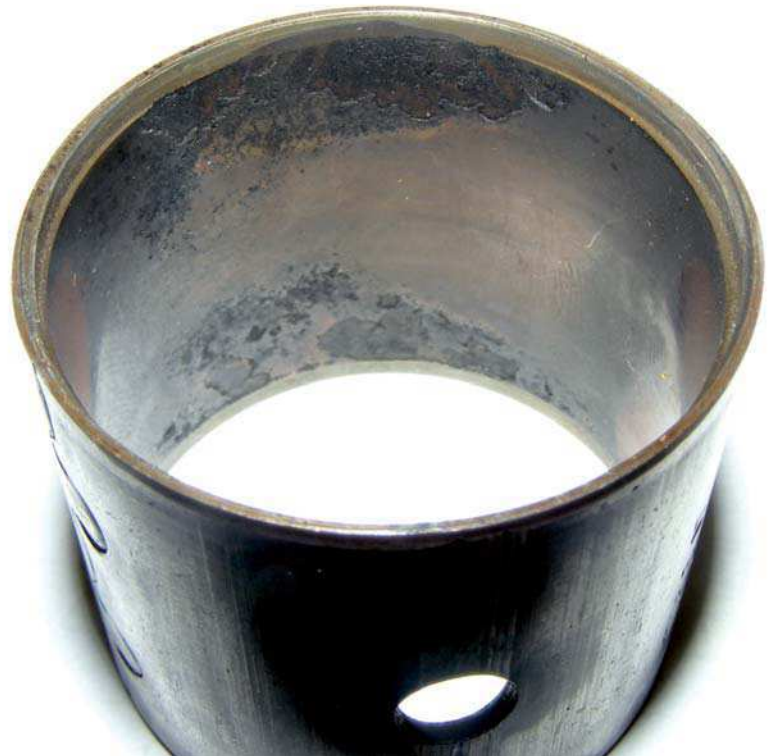
Abb. 2  
Beschädigte Pleuelbuchse

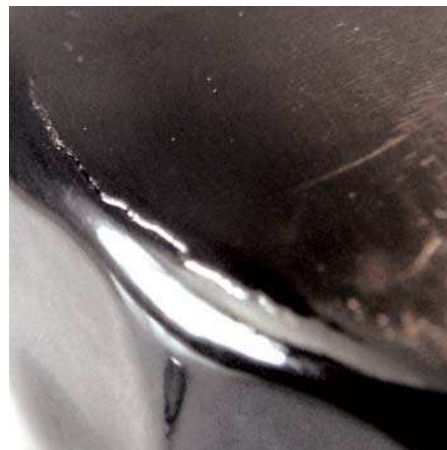
Abb. 1  
Riss im Filtergehäuse aufgrund einer Überlastung durch Druckschwankungen

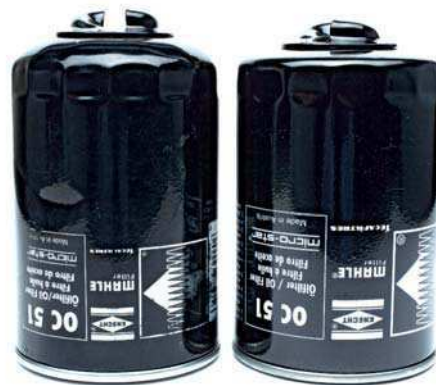
Abb. 2  
Im Vergleich: aufgeblähter Filter (links) und neuer Filter (rechts)

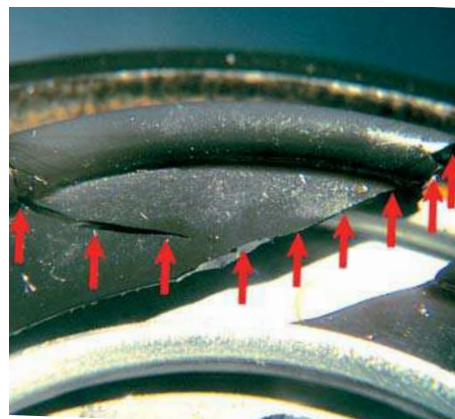
Abb. 3  
Bei der Montage beschädigte Dichtung

- Die Wechselintervalle sind unbedingt zu beachten.
- Es dürfen nur für das Fahrzeug vorgesehene Filter verwendet werden.
- Zum Anziehen des Filters darf kein Löseschlüssel verwendet werden.
- Es müssen grundsätzlich neue Dichtungen (O-Ringe, Kupfer-Aluminiumscheiben) verwendet werden.
- Bei begründetem Verdacht ist der Austausch des Druckbegrenzventils der Ölpumpe zu empfehlen.
- Die Montagehinweise müssen befolgt werden.

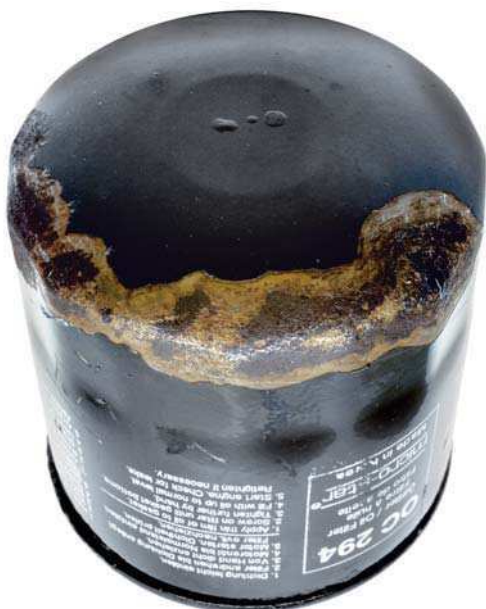
Abb. 4  
Beschädigte Beschichtung – die Folge: Korrosion

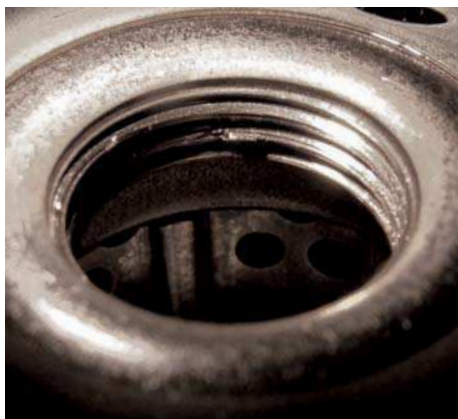
Abb. 5  
Beschädigte Gewindegänge aufgrund eines schräg angeschraubten Filters

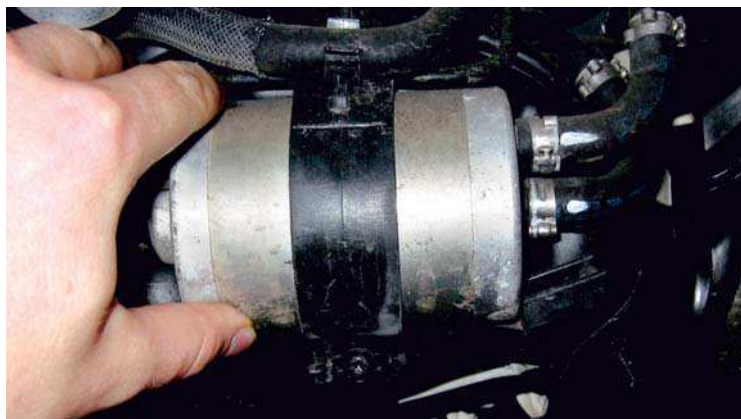
Abb. 6  
Kontaktkorrosion aufgrund beschädigter Isolierung
