# MOTORENTEILE UND FILTER: SCHADENSBILDER, URSACHEN UND VERMEIDUNG

Technische Information

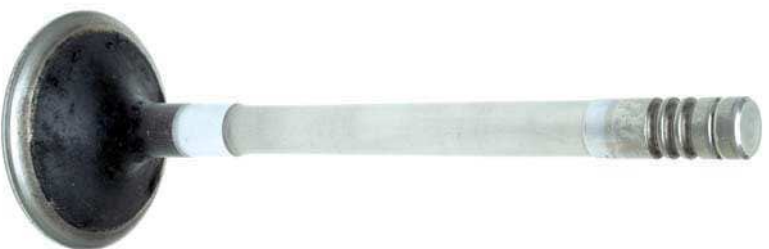
- Der Kolbenschaft weist ein mattes, breites Tragbild auf der Druck- und Gegendruckseite auf (Abb. 1).
- Das Bearbeitungsprofil am Kolbenschaft (Abb. 2) und am Laufpartner (Zylinderwand oder Zylinderlaufbuchse) ist abgetragen (Abb. 3).
- Kolbenschaft, Kolbenringe, Zylinderwand und/oder Zylinderlaufbuchse weisen schmale Riefen in Laufrichtung auf.
- Kolbenringe und Nutflanken haben Höhenverschleiß (Abb. 4).
- An den Kolbenringen ist ein großes Stoßspiel. Die Ringkanten sind messerscharf.
- Die Laufstege des Ölabbstreifings sind abgetragen (Abb. 5).
- Der Kolbenbolzen hat Riefen mit wellenförmigem Profil in Längsrichtung (Abb. 6).
- Auch an anderen Bauteilen, zum Beispiel an einem Ventilschaft, kann man Schmutzverschleiß finden (Abb. 7).

Abb. 7  
Stark verschlissener Ventilschaft

- Das Ansaugsystem ist auf Undichtheiten zu prüfen.
- Der Luftfilter muss überprüft und ggf. ausgetauscht werden.
- Vor der Montage müssen das Kurbelgehäuse sowie die Saugrohre von Schmutz befreit werden.
- Während der Montage ist auf Sauberkeit zu achten.

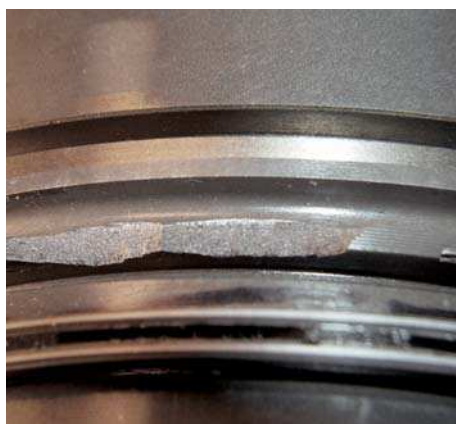
Abb. 2  
Gebrochene Kolbenringstege durch Montagefehler

- Es darf ausschließlich Kraftstoff in der vorgeschriebenen Oktanzahl verwendet werden.
- Einspritzanlage, Vergaser und Zündung müssen korrekt eingestellt werden.
- Es dürfen ausschließlich Zündkerzen nach Herstellerangaben verwendet werden.
- Das Ansaugsystem ist auf Dichtheit zu untersuchen.
- Bei nachbearbeitetem Zylinderkopf muss eine dickere Dichtung eingebaut werden und bei Übermaßkolben ist auf die geringere Kompressionshöhe zu achten.
- Bei aufgeladenem Motor muss auf korrekten Ladedruck geachtet werden.
- Bei der Überholung eines Motors muss auf einwandfreie Dichtungen geachtet und relevante Dichtungen müssen ausgetauscht werden.
- Die Einspritzdüsen sind zu überprüfen und im Zweifelsfall zu erneuern.

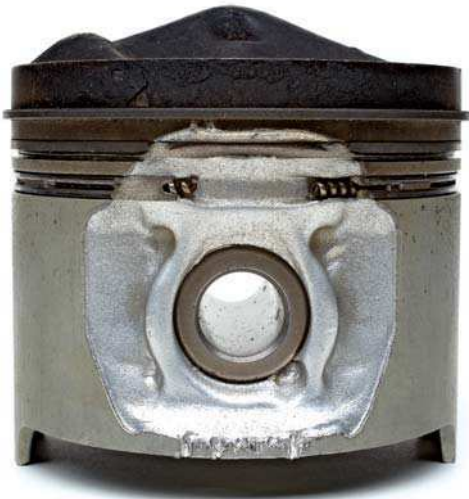
Abb. 1a  
Ausgekolkte Kolbenwand, verursacht durch eine lose Kolbenbolzensicherung oder Fremdkörper im Kolbenbolzen

- Beim Einbau der Sicherungsringe muss darauf geachtet werden, dass sich der Stoß der Sicherungsringe auf „6 Uhr“ oder „12 Uhr“ befindet.
- Grundsätzlich müssen neue, nicht verformte Sicherungsringe verwendet werden.
- Der Kolbenbolzen darf nicht mit Gewalt, z. B. mit Hammerschlägen, montiert werden.
- Vor Montage der Pleuelstange sind die Bohrungen auf Parallelität zu prüfen.

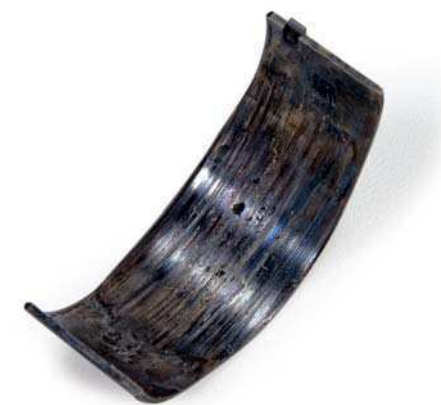
Abb. 2  
Stark verschlissenes und ausgeschlagenes Gleitlager

- Die ersten Anzeichen sind hochglänzende Stellen am Gleitlager (Abb. 1).
- Bei anhaltendem Betrieb unter Mangelschmierung laufen die Gleitlager dann bläulich an und verfärben sich schwarz (Abb. 2).
- Bei extremen Fällen kommt es zum Aufschmelzen der Gleitschicht (Abb. 3) sowie zum Verschweißen des Gleitlagers mit dem Lagerzapfen.

- Es dürfen nur die vom Hersteller freigegebenen Ölqualitäten verwendet werden.
- Die Pleuelstangen müssen vor dem Einbau immer auf Winkligkeit überprüft und ggf. ausgewinkelt werden.
- Die Gleitlagerzapfen sind zylindrisch zu schleifen.

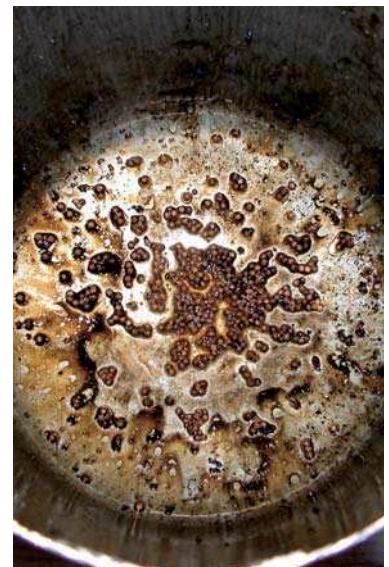
Abb. 3  
Granulat, Wasser und Öl in der Lufttrockner-Patrone

- Die vorgegebenen Wechselintervalle sind unbedingt einzuhalten.
- Extremer Kurzstreckenverkehr mit Abschalten des Motors soll vermieden werden.
- Das Brems- und Luftfedersystem muss auf Dichtheit geprüft werden.
- Der Lufttrockner benötigt regelmäßig eine Regenerierungsphase. Hierzu müssen die Umschaltpunkte am Druckregler korrekt eingestellt sein.
