# MOTORENTEILE UND FILTER: SCHADENSBILDER, URSACHEN UND VERMEIDUNG

Technische Information

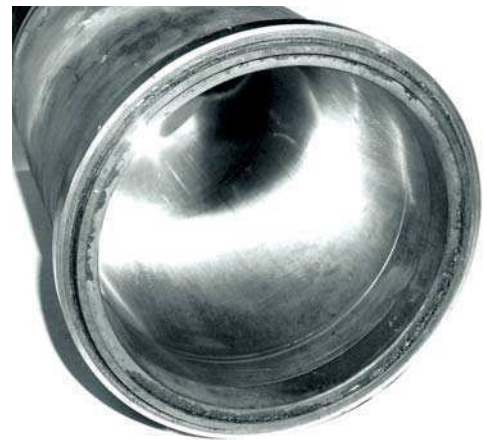
- Der Kolbenschaft weist ein mattes, breites Tragbild auf der Druck- und Gegendruckseite auf (Abb. 1).
- Das Bearbeitungsprofil am Kolbenschaft (Abb. 2) und am Laufpartner (Zylinderwand oder Zylinderlaufbuchse) ist abgetragen (Abb. 3).
- Kolbenschaft, Kolbenringe, Zylinderwand und/oder Zylinderlaufbuchse weisen schmale Riefen in Laufrichtung auf.
- Kolbenringe und Nutflanken haben Höhenverschleiß (Abb. 4).
- An den Kolbenringen ist ein großes Stoßspiel. Die Ringkanten sind messerscharf.
- Die Laufstege des Ölabbstreifings sind abgetragen (Abb. 5).
- Der Kolbenbolzen hat Riefen mit wellenförmigem Profil in Längsrichtung (Abb. 6).
- Auch an anderen Bauteilen, zum Beispiel an einem Ventilschaft, kann man Schmutzverschleiß finden (Abb. 7).

Abb. 3  
Verschlissene Zylinderlaufbuchse

- Das Ansaugsystem ist auf Undichtheiten zu prüfen.
- Der Luftfilter muss überprüft und ggf. ausgetauscht werden.
- Vor der Montage müssen das Kurbelgehäuse sowie die Saugrohre von Schmutz befreit werden.
- Während der Montage ist auf Sauberkeit zu achten.

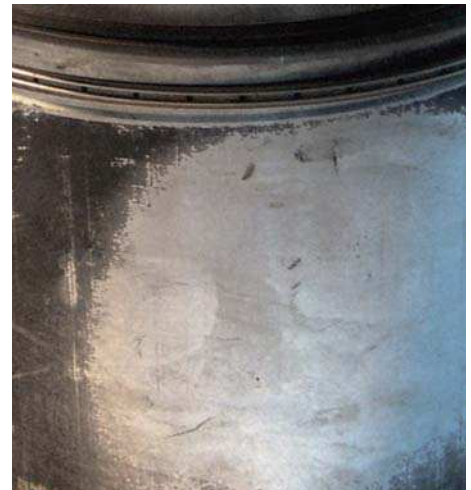
Ein zu hoher Kraftstoffanteil im Öl verdünnt den Ölfilm, was wiederum dessen Tragfähigkeit drastisch verringert und so den Verschleiß der Motorenteile erhöht. Ein solcher Schaden kann folgende Ursachen haben:

Abb. 1  
Breites Tragbild und Riefen  
durch Kraftstoffverdünnung

- Die Einspritzanlage muss korrekt eingestellt werden (Kaltstartanreicherung etc.).
- Die Einspritzdüsen sind zu untersuchen.
- Die Einbaumaße müssen eingehalten werden.
- Das Kraftstofffilter-Wechselintervall muss beachtet und bei extremen Verhältnissen entsprechend verkürzt werden.
- Die Zündkerzen sind zu überprüfen und ggf. auszutauschen.

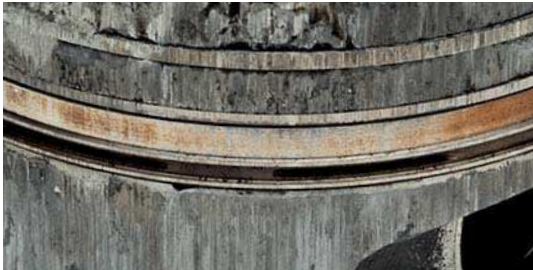
Abb. 2  
Riefen und brandige Stellen an Kolbenringen

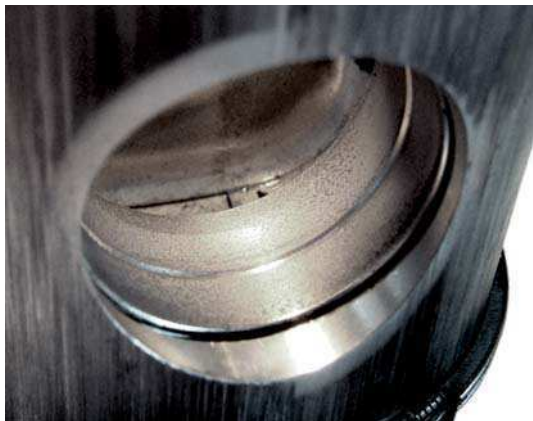
Abb. 4a  
Pittings in der Nabenbohrung durch verdünntes Motoröl

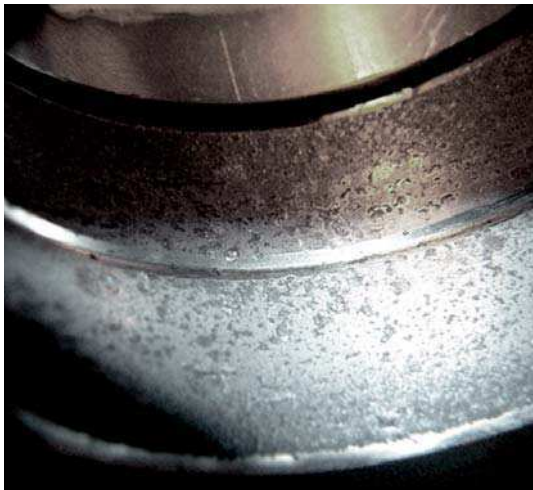
Abb.4b  
In der Vergrößerung noch deutlicher sichtbar: die Pittings

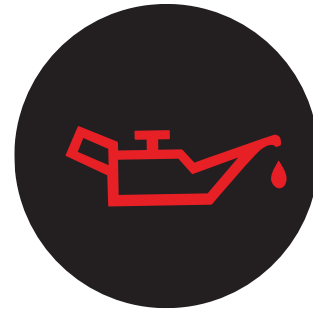
Abb. 1  
Motor sofort abstellen, wenn dieses Licht aufleuchtet!

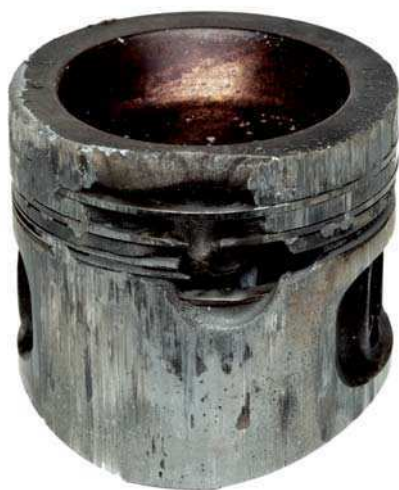
Abb. 2  
Abgeschmolzener Feuersteg am Ottokolben

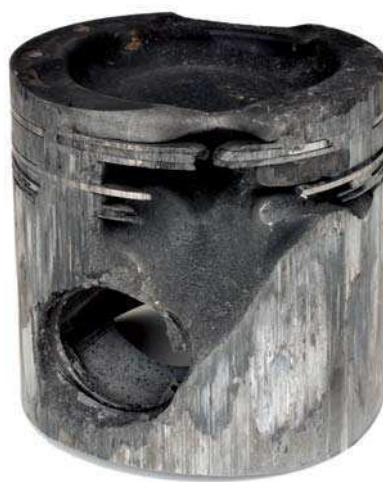
Abb. 3  
Durchgebrannter Dieselkolben

- Einspritzmenge und -zeitpunkt müssen nach Herstellerangaben eingestellt werden.
- Die Einspritzdüsen sind auf Dichtheit, Abspritzdruck und Strahlbild zu prüfen.
- Bei der Montage der Kühllöhdüsen ist die richtige Ausrichtung zu beachten.
- Bei Betrieb des Motors mit Biokraftstoffen müssen die Ölwechselintervalle drastisch verkürzt werden.
- Die Ölkanäle in Motorblock, Kurbelwelle und Zylinderkopf sind sorgfältig zu reinigen.
- Das Druckregelventil muss auf korrekte Funktion überprüft werden.

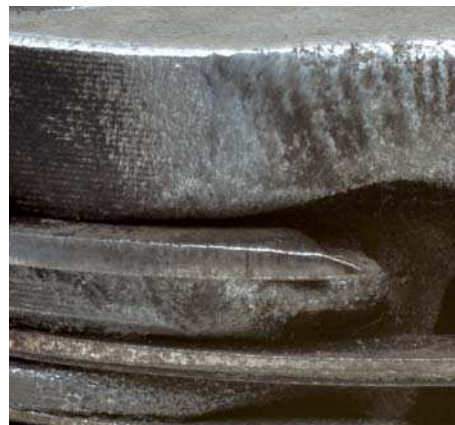
- Die Oberfläche ist aufgeraut und am Kolbenbodenrand befinden sich leichte Erosionsspuren (*Abb. 1*).
- Der Kolbenringsteg ist gebrochen (*Abb. 2a+b*).
- Am Kolbenkopf sind Abschmelzungen zu sehen (*Abb. 3*) – bis hin zum komplett abgeschmolzenen Kolbenboden inkl. Kolbenringstegbruch (*Abb. 4*).
- Der Kolben weist ein Loch auf.

Abb. 1  
Erosionsspuren am Ottokolben

- Es darf ausschließlich Kraftstoff in der vorgeschriebenen Oktanzahl getankt werden.
- Einspritzanlage, Vergaser und Zündung müssen korrekt eingestellt werden.
- Es dürfen ausschließlich Zündkerzen nach Herstellerangaben verwendet werden.
- Das Ansaugsystem ist auf Dichtheit zu untersuchen.
- Bei nachbearbeitetem Zylinderkopf muss eine dickere Dichtung eingebaut werden und bei Übermaßkolben ist auf die geringere Kompressionshöhe zu achten.
- Bei aufgeladenem Motor muss auf korrekten Ladedruck geachtet werden.

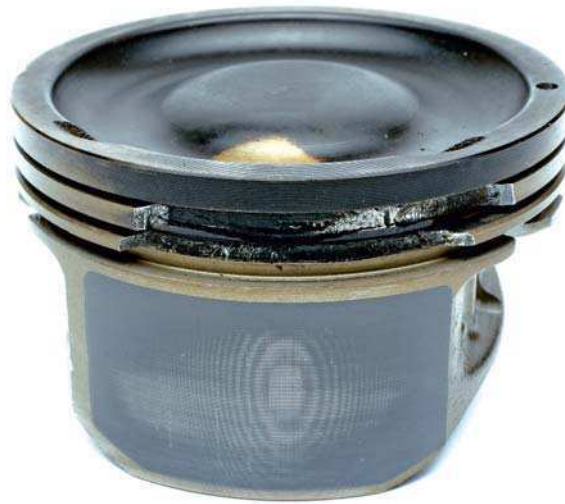
Abb. 2a  
Gebrochene Kolbenringstege

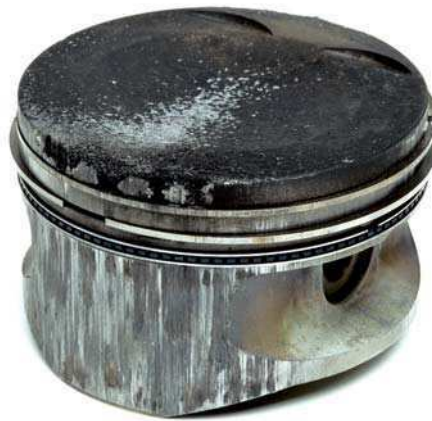
Abb. 3  
Starke Erosionsspuren und  
Abschmelzungen am Kolbenkopf

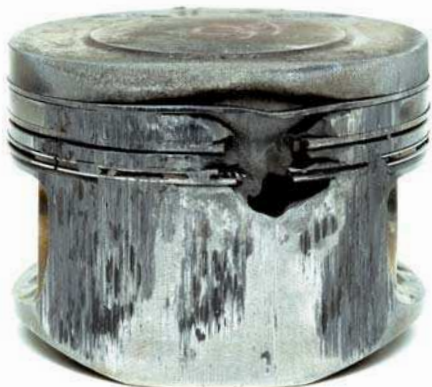
Abb. 4  
Durchgeschmolzene Ringzone am  
Ottokolben

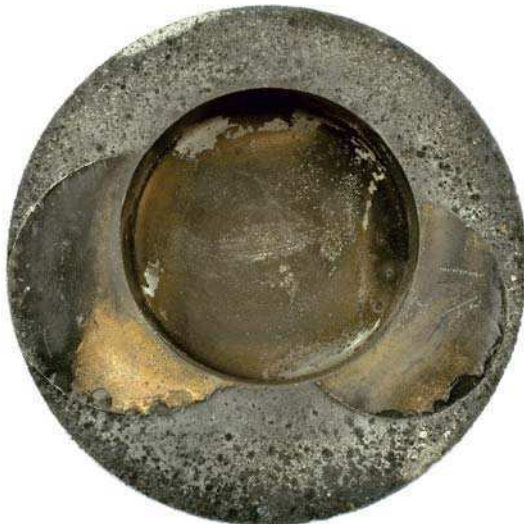
Abb. 2  
Gegen Zylinderkopf gelaufener Kolben

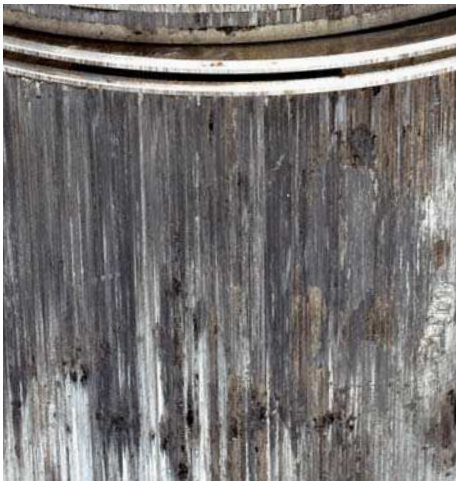
Abb. 1  
Einseitiger Fresser auf der Druckseite am Kolbenschaff

- Die Ölversorgung muss sichergestellt werden – und die Ölbohrungen im Pleuel müssen auf Durchlässigkeit überprüft werden.
- Es dürfen nur vom Motorenhersteller freigegebene Öle verwendet werden.
- Der Motor ist sofort nach dem Zusammenbau bei mittleren Drehzahlen und mittlerer Last zu betreiben.
- Eine regelmäßige Kontrolle des Ölstands ist unbedingt erforderlich; ggf. muss Öl nachgefüllt werden.
- Der Öldruck muss kontrolliert werden. Zu niedriger Öldruck kann von einer verschlissenen Ölpumpe, einer Verschmutzung des Filters, einem defekten Überdruckventil in der Ölpumpe oder einer Ölverdünnung her rühren.
- Das Kühlsystem ist zu überprüfen.

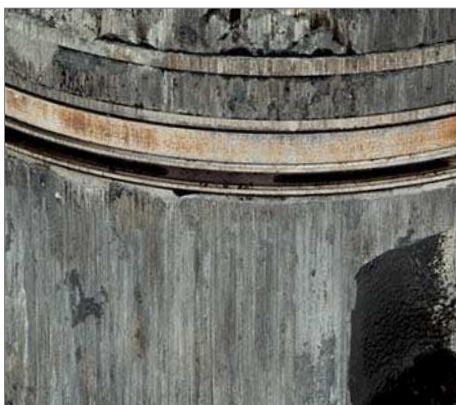
Abb. 2  
Kolbenringe mit brandigen Stellen

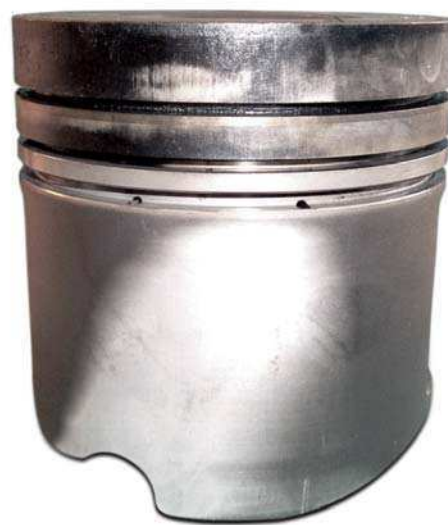
Abb. 1  
Unsymmetrisches Tragbild (Schieflauf) am Kolbenschaft

- Hauptlagergasse, Kurbelwelle und Pleuelstange müssen fluchtend (konzentrisch) bearbeitet und eingebaut werden.
- Es ist darauf zu achten, dass die Pleuelstange ausgewinkelt wird.
- Die Zylinderkopfschrauben sind nach Herstellerangaben anzuziehen.
- Bei der Motormontage muss auf absolute Sauberkeit geachtet werden, z. B. sind Dichtungsreste sorgfältig zu entfernen.

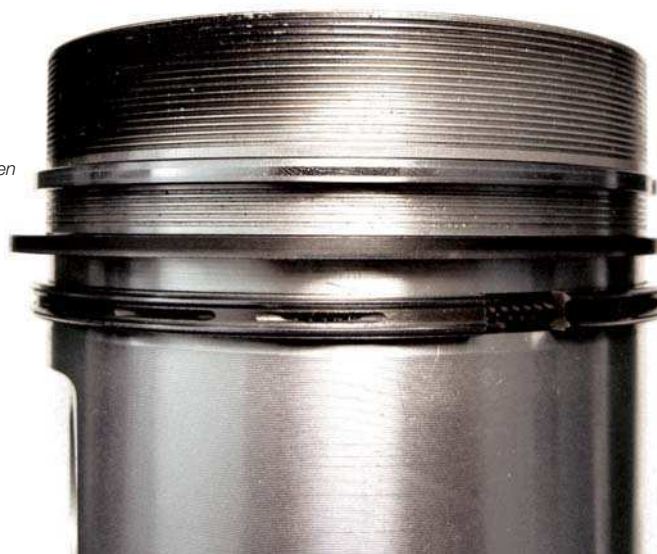
Abb. 2  
Feuersteg mit ungleichmäßigen Ablagerungen

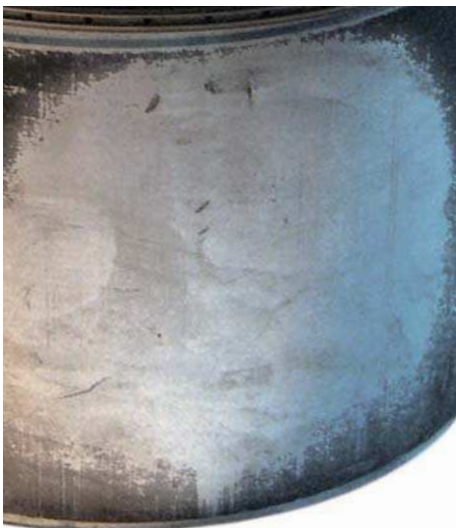
- Das Tragbild ist breit und glänzend (Abb. 1).
- Über die gesamte Kolbenschaftlänge und den gesamten Umfang des Kolbens sind tiefe Riefen in Längsrichtung.
- Die Kolbenringe weisen Riefen und teilweise sogar Brandflecken auf (Abb. 2).

Abb. 1  
Breites, glänzendes  
Tragbild und Riefen

- Die Einspritzanlage muss korrekt eingestellt werden (Kaltstartanreicherung etc.).
- Die Einspritzdüsen sind zu überprüfen.
- Die Einbaumaße müssen eingehalten werden.
- Das Kraftstofffilter-Wechselintervall muss beachtet und bei extremen Verhältnissen entsprechend verkürzt werden.
- Die Zündkerzen sind zu überprüfen und ggf. auszutauschen.

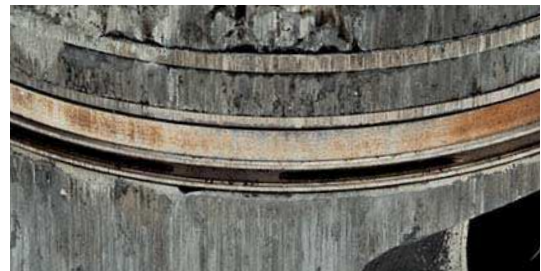
Abb. 2  
Riefen und brandige Stellen an Kolbenringen

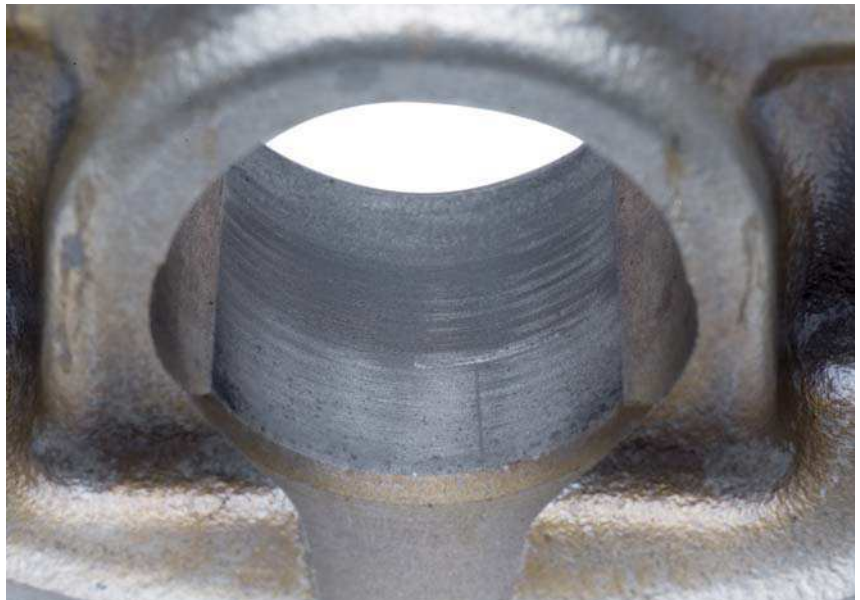
Abb. 1  
Fresser in der Nabenbohrung

- Bei der Montage ist auf ausreichendes Spiel zwischen Kolbenbolzen und Pleuelbuchse zu achten.
- Der Kolbenbolzen muss vor der Montage des Motors ausreichend eingölt werden.
- Die Einbaurichtung der Gleitlager (Ölbohrung, Örrillen) ist einzuhalten.
- Es darf nur vom Motorenhersteller freigegebenes Motoröl verwendet werden.

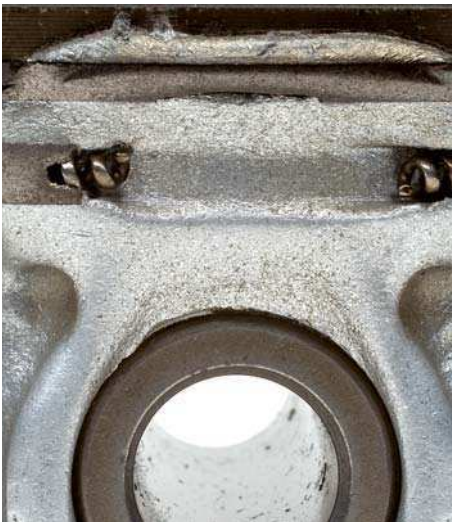
Abb. 1b  
Nahaufnahme der Oberflächen von weicherem Kolbenmaterial und härterem Kolbenringwerkstoff, in gleichem Maße abgetragen

- Beim Einbau der Sicherungsringe muss darauf geachtet werden, dass sich der Stoß der Sicherungsringe auf „6 Uhr“ oder „12 Uhr“ befindet.
- Grundsätzlich müssen neue, nicht verformte Sicherungsringe verwendet werden.
- Der Kolbenbolzen darf nicht mit Gewalt, z. B. mit Hammerschlägen, montiert werden.
- Vor Montage der Pleuelstange sind die Bohrungen auf Parallelität zu prüfen.

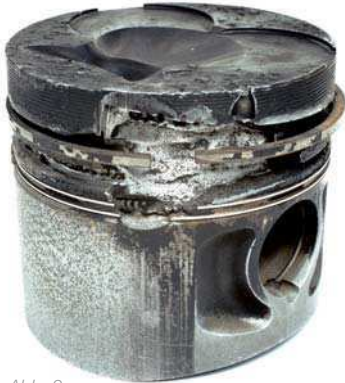
Abb. 2  
Kolbenringzone mit blanker Oberfläche

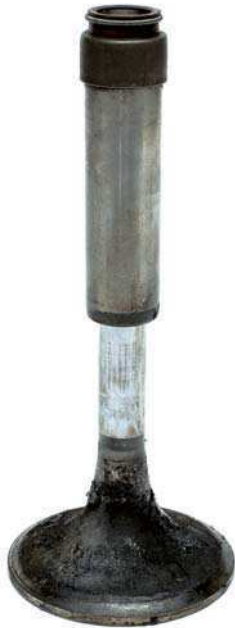
Abb. 1a  
Ventil, das in der Führung gefressen hat

- Die Ausrichtung zwischen Ventilführung und Ventil Sitz muss fluchten.
- Bei der Nacharbeit von gelaufenen Ventilen ist sehr genau auf einen geraden Ventilschaft zu achten.
- Ventilsitzringe dürfen nur nach Herstellerangaben eingebaut werden.
- Grundsätzlich sind neue Ventileile zu verwenden. Zumeist sind die alten Keile ungleichmäßig abgenutzt, sodass sich die Ventile nicht mehr frei drehen können.
- Ventilführungen müssen immer gemäß Herstellerangaben auf das vorgeschriebene Maß bearbeitet werden.
- Nach dem Auftreten von Überdrehzahlen empfiehlt es sich, das gesamte Ventiltriebssystem und den Kolbenboden auf Schäden zu untersuchen.

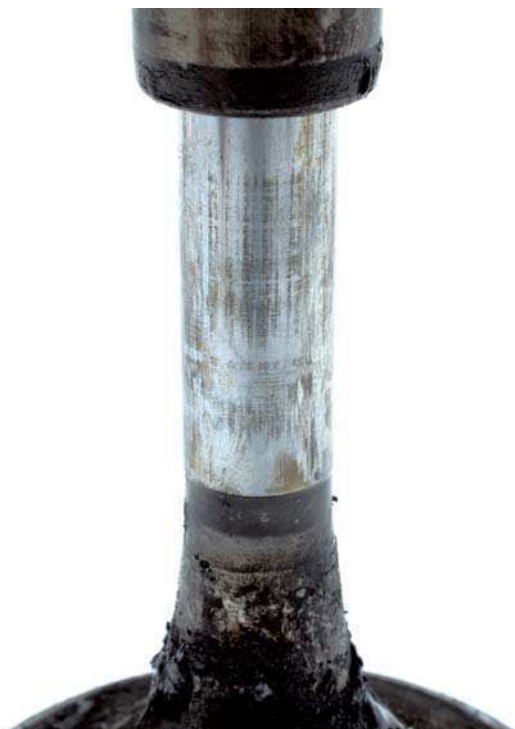
Abb. 1b  
In der Nahaufnahme deutlich sichtbar: Anhaftungen und Fresser am Ventilschaft

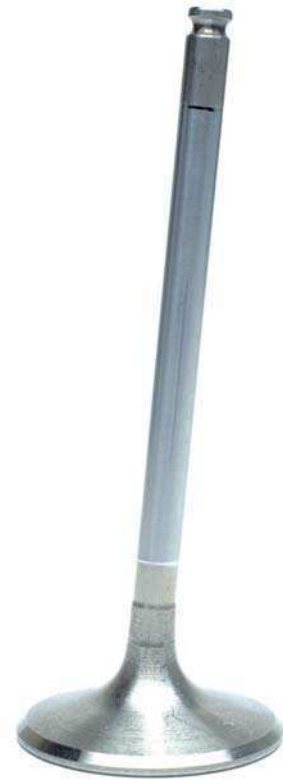
Abb. 1  
Verbogener Ventilschaft

- Das Ventilspiel muss korrekt eingestellt werden.
- Das Fahren im Überdrehzahlbereich des Motors ist zu vermeiden.
- Die Steuerzeiten müssen genau eingestellt werden.
- Beim Austausch von Zahnriemen oder beim Kettenwechsel ist auch die Spannvorrichtung zu erneuern.
- Nach der Bearbeitung des Zylinderkopfs muss der Ventilrückstand geprüft werden.

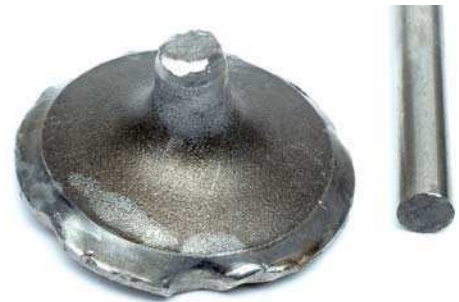
Abb. 2  
Abgebrochener Ventilteller

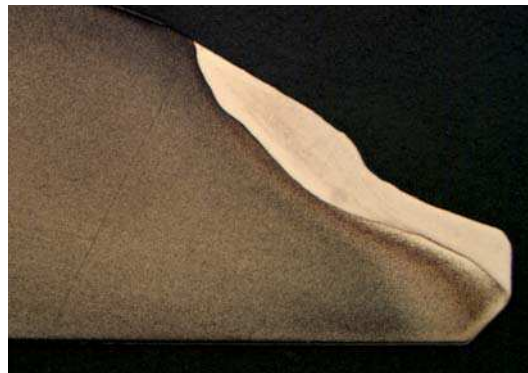
Abb. 3  
Extrem abgenutzte Dichtfläche (stellitgepanzert)

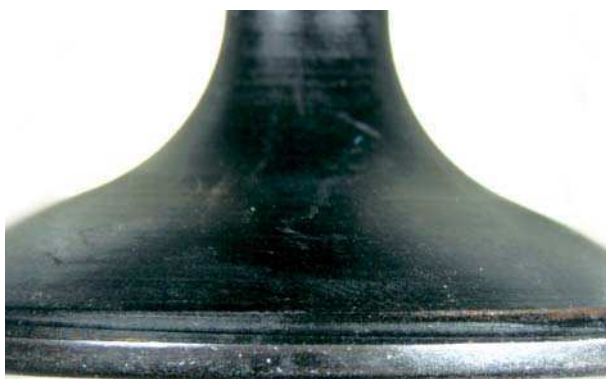
Abb. 1  
Deformierter Ventilteller (Tulpenform)

- Das Ventilspiel muss korrekt eingestellt werden.
- Das Einspritzsystem ist zu überprüfen.
- Bei der Montage des Motors sind eventuell verbliebene Kleinteile im Brennraum oder Ansaugtrakt zu entfernen.

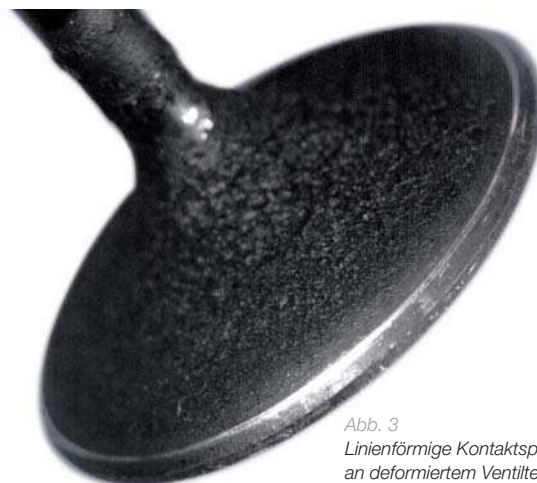
Abb. 3  
Linienförmige Kontakts Spuren  
an deformiertem Ventilteller

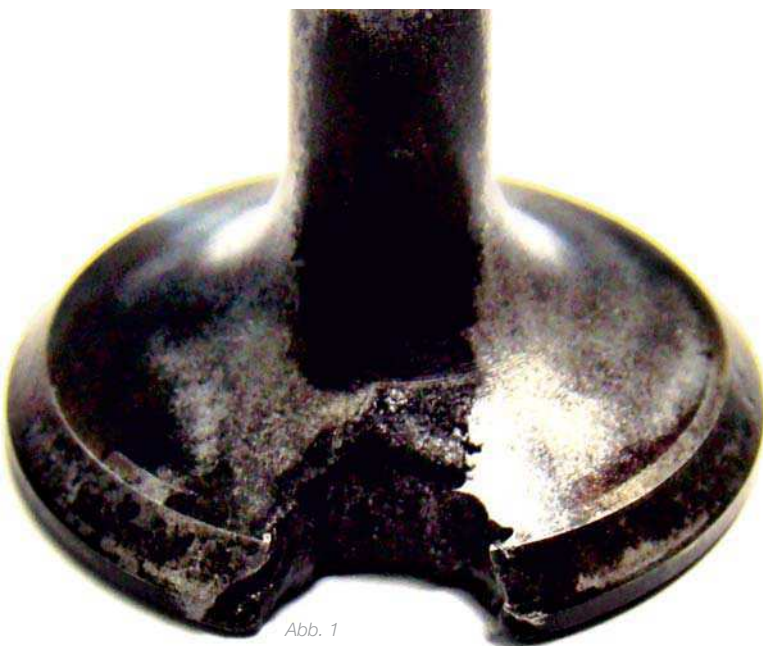
Dieses Schadensbild ist auf eine thermische Überlastung des Ventils zurückzuführen, die folgende Ursachen haben kann:

Durch einen mangelhaft nachbearbeiteten Ventilsitz, bei falsch eingestelltem Ventilspiel, bei einem kleinen Riss im Ventilteller oder anderen Geometriefehlern dichtet das Ventil nicht mehr sauber ab. Auch Spielmangel zwischen Ventilführung und -schaft kann die Rotation des Ventils behindern. Durch den zu kurzen oder nicht mehr vorhandenen Kontakt zwischen Ventilteller und Ventilsitzring im Zylinderkopf kann das Ventil die Wärme nicht mehr abgeben, und es entsteht ein Hitzestau am Ventilteller, der bei längerem Betrieb zum Abschmelzen des Ventiltellers führt.

Abb. 1  
Durchgebranntes Ventil

- Beim Nachbearbeiten des Ventilsitzes ist darauf zu achten, dass Ventilführung und -sitz rechtwinklig zueinander stehen.
- Grundsätzlich sind neue Ventilkeile zu verwenden. Zumeist sind die alten Keile ungleichmäßig abgenutzt, sodass sich die Ventile nicht mehr frei drehen können.
- Grundsätzlich muss die Ventilführung mit einer Reibahle auf das vorgegebene Maß aufgerieben werden.

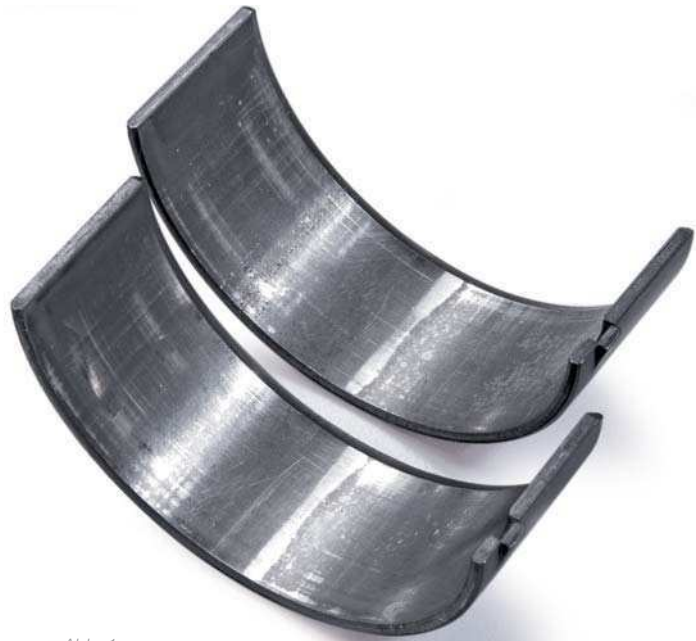
Dieses Schadensbild wird durch einen Bearbeitungsfehler der Kurbelwelle verursacht. Die Lagerzapfen auf der Kurbelwelle weisen einen zu großen Eckenradius auf. An diesem Radius nutzen sich die Außenkanten der Lagerschale ab.

Abb. 1  
Abgenutzte Gleitlager-Außenkanten

- Die Lagerzapfen müssen auf das den Herstellerangaben entsprechende Maß nachgearbeitet werden.
- Beim Einbau ist auf den passenden Sitz der Lagerschalen zu achten.

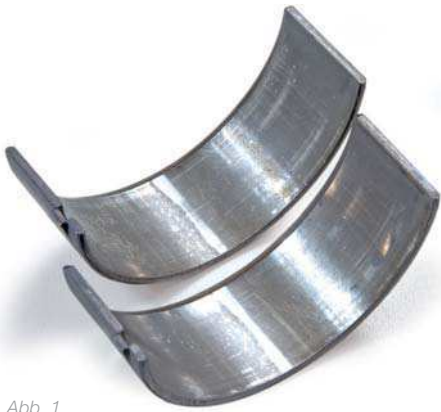
Abb. 1  
Glänzende Stellen an den Laufflächen der Lagerschalen

- Die ersten Anzeichen sind hochglänzende Stellen am Gleitlager (Abb. 1).
- Bei anhaltendem Betrieb unter Mangelschmierung laufen die Gleitlager dann bläulich an und verfärben sich schwarz (Abb. 2).
- Bei extremen Fällen kommt es zum Aufschmelzen der Gleitschicht (Abb. 3) sowie zum Verschweißen des Gleitlagers mit dem Lagerzapfen.

Die hier beschriebenen Beschädigungen der Gleitlager sind auf ungenügende Schmierung zurückzuführen. Bei diesem Schadensbild gilt es zu unterscheiden, ob nur ein Gleitlager oder alle beschädigt sind.

- Es dürfen nur die vom Hersteller freigegebenen Ölqualitäten verwendet werden.
- Die Pleuelstangen müssen vor dem Einbau immer auf Winkligkeit überprüft und ggf. ausgewinkelt werden.
- Die Gleitlagerzapfen sind zylindrisch zu schleifen.

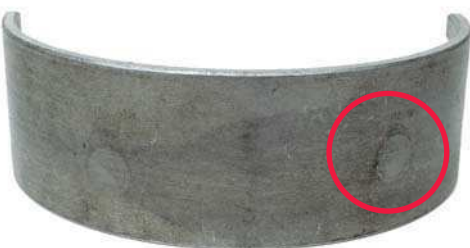
Abb. 4  
Verkehrt herum eingebautes Gleitlager – an der Außenseite: Abdrücke der Ölversorgungsbohrungen

- Eine Lagerhälfte ist mit Ölbohrungen versehen, die andere nicht. Werden diese Lagerschalen falsch herum eingebaut, wird die Ölbohrung (Abb. 4) der Gleitlageraufnahme verschlossen, und es kann kein Öl in das Gleitlager gelangen.
- Verstopfte Ölbohrungen führen zur Mangelschmierung. Besonders bei Verwendung von biologischen Kraftstoffen besteht die Gefahr der Verstopfung des Öls und damit des Zusetzens der Ölbohrungen.

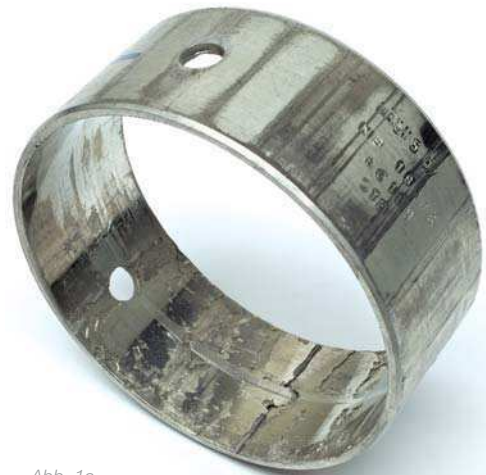
Abb. 1a  
Materialausbrüche, hervorgerufen durch mechanische Überlastung oder zu geringe Tragfähigkeit des Ölfilms

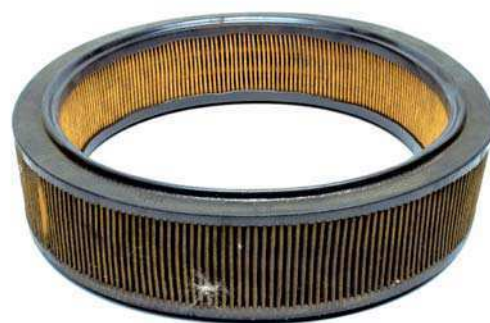
Abb. 3a  
Stark verschmutzter Luftfiltereinsatz, Wechsel unbedingt erforderlich

- Es müssen immer die vom Hersteller vorgeschriebenen Filter verwendet werden.
- Die Wechselintervalle sind unbedingt zu beachten.
- Beim Austausch des Kraftstofffilters ist das System ggf. zu entlüften.
- Die Kraftstoffleitungen sind auf Dichtheit zu prüfen.
- Die Luftfilter müssen nach Herstellerangaben gewechselt werden, bei starker Verschmutzung früher.
- Beim Wechsel des Luftfilters müssen die Dichtungsflächen im Gehäuse sorgfältig gereinigt werden.
- Die Funktion des Luftmassenmessers ist zu prüfen.

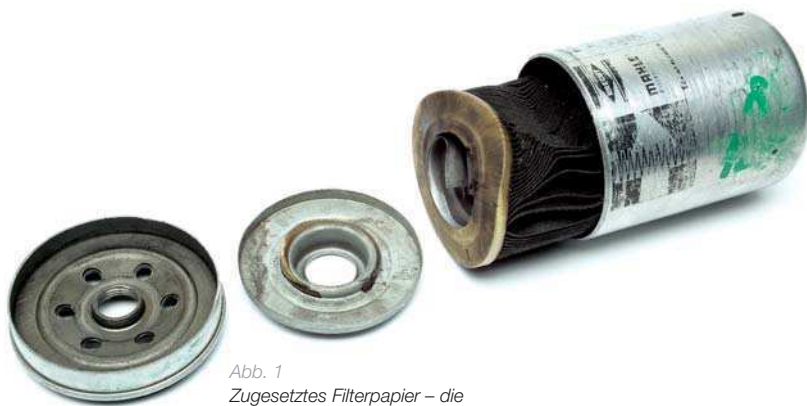
Abb. 1  
Zugesetztes Filterpapier – die Folge: kollabierter Filtereinsatz

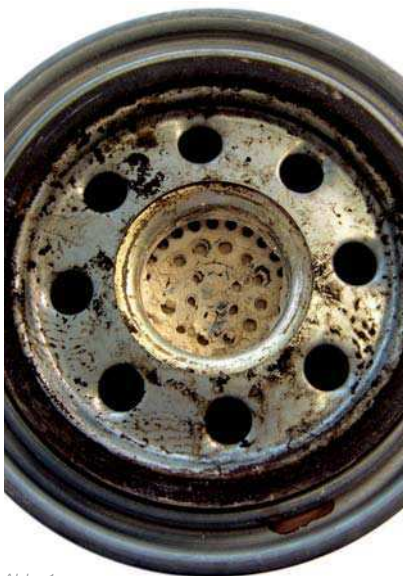
Abb. 1  
Granulataustritt aus der Lufttrockner-Patrone

- Die vorgegebenen Wechselintervalle sind unbedingt einzuhalten.
- Extremer Kurzstreckenverkehr mit Abschalten des Motors soll vermieden werden.
- Das Brems- und Luftfedersystem muss auf Dichtheit geprüft werden.
- Der Lufttrockner benötigt regelmäßig eine Regenerierungsphase. Hierzu müssen die Umschaltpunkte am Druckregler korrekt eingestellt sein.

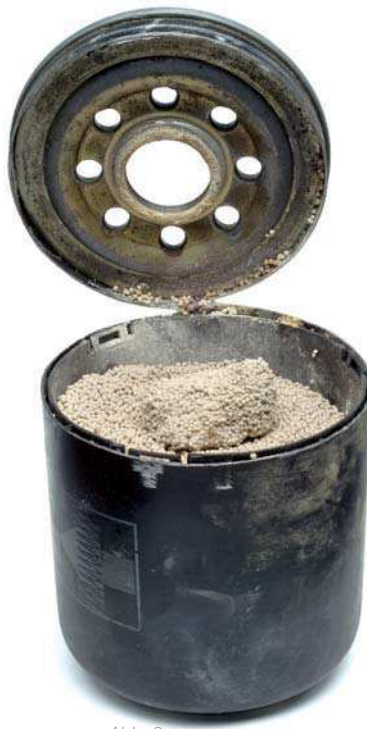
Abb. 2  
Verklumptes Granulat
